令和6年能登半島地震による 土構造物の被害事例とその考察

藤本 哲生¹⁾・鈴木 素之²⁾・河内 義文³⁾・酒井 直樹⁴⁾

¹⁾大阪工業大学, ²⁾山口大学大学院, ³⁾ケイズラブ, ⁴⁾防災科学技術研究所

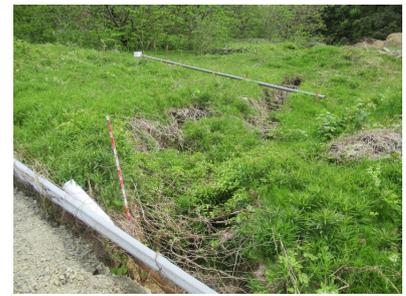
写真1に、被害状況写真を示す。なお、写真撮影位置および方向は図2を参照されたい。当該切土のり面は上り線側および下り線側ともに背後斜面からすべり破壊を生じ、前面側へ孕み出している。その規模については下り線側の方が上り線側よりも大きく、下り線側のすべりの頭端部は切土のり肩から80m程度背面側の位置、すべりの末端部は切土のり尻付近であることから大きな地すべりブロックが滑動したと推察される。また、これらから推定されるすべり面の角度は10°前後であり、低角度のすべりであることが推察される。このすべり破壊に伴い、下り線側の切土のり面に施工された当初および追加のグラウンドアンカーは両者ともにテンドンの破断によると思われる前面側への飛び出しが多くみられる。なお、調査時には応急的な安定性向上のため、幅7m程度、高さ3mの押え盛土が設置されていた。ここで、当該切土のり面のグラウンドアンカーの仕様は不明であるものの、飛び出したPC鋼より線の直径(約30mm)から推定される摩擦型アンカーとしての常時の許容荷重は約430kN/本であることから非常に大きな抑止力を期待していたことが伺える。しかし、当該地から北西約1.1kmに位置する地震計(K-NET 輪島)における観測地震動の三成分合成値が1,632Gal⁷⁾と大きな加速度であったこと、前述したように滑動した地すべりブロックが大規模であったことから、軟質な岩盤に定着を取ったグラウンドアンカーでは地震時の滑動力を抑止することが困難になった可能性が示唆される。なお、当該切土のり面の前面側への孕み出しにより花山橋のA1, A2橋台がともに転倒し、ゴム支承が全て破断するとともに橋台が鋼製主桁と衝突して下フランジに座屈がみられる。これに伴い、鋼製主桁がすべりに抵抗するストラットのような状態となっていることから、復旧工事の際には鋼製主桁と橋台との縁切り前に鋼製主桁に作用する圧縮応力などの状態を確認するとともに、すべりの再滑動防止のために必要に応じて押え盛土を追加するなどの対応が必要である。

(a) すべり頭端部の亀裂

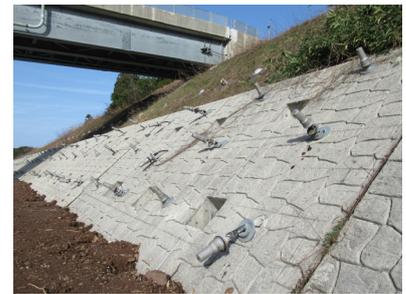
(b) グラウンドアンカーの飛び出し

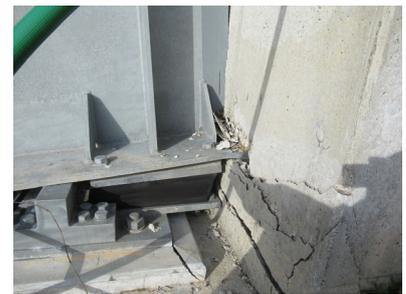
(c) 主桁下フランジの座屈(A2側)
写真1 切土のり面1の被害状況

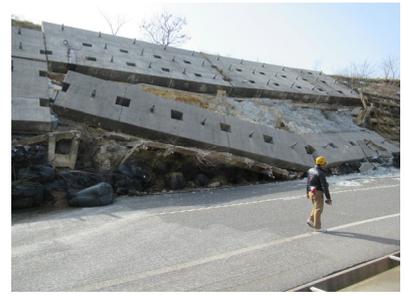
写真2に、被害状況写真を示す。なお、写真撮影位置および方向は図3を参照されたい。当該地では上り線側の切土のり面がすべり破壊を生じ、道路面において前面側へ4m程度の孕み出しがみられる。また、このすべり破壊に伴い、当初および増打ちされた枠工の崩壊、グラウンドアンカーのテンドンの破断によると思われる前面側への飛び出しが多くみられる。ここで、前述したグラウンドアンカー(増打ち分)については、施工時の課題として軟質な泥質凝灰岩への確実な定着が挙げられており、周面摩擦力不足を解消するために削孔径のランクアップがなされている⁸⁾。また、当該地から北西約0.4kmに位置する地震計(K-NET 大谷)における観測地震動の三成分合成値が1,469 Gal⁷⁾と大きな加速度であったことから、前述した輪島市杉平町の切土のり面1と同様に、軟質な岩盤に定着を取ったグラウンドアンカーでは地震時の滑動力を抑止することが困難になった可能性が示唆される。したがって、切土のり面の安定性評価時にどのように地震力を考慮するのが今後の課題であると考えられる。

(a) 枠工の崩壊

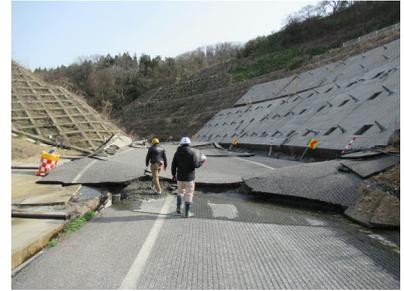
(b) 路面の変状(側方変形・隆起)

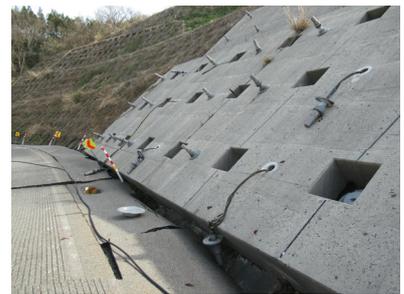
(c) グラウンドアンカーの飛び出し
写真2 切土のり面2の被害状況

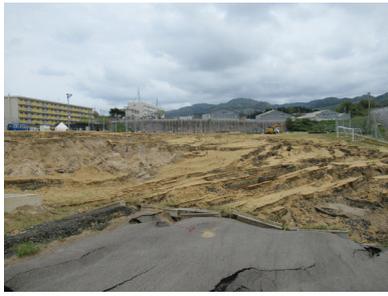
写真3に、被害状況写真を示す。なお、写真撮影位置および方向は図4を参照されたい。当該地では、壁体前面の輪島中学校グラウンド(造成地盤、GL-2.0mの攪乱試料の物理特性：土粒子密度 $\rho_s=2.59\text{ g/cm}^3$ 、砂分含有率98%、最大粒径 $D_{\max}=9.5\text{ mm}$ 、均等係数 $U_c=2.2$ 、土質分類：砂(S))において側方流動が発生し、南西方向へ大きく変形している。その影響により、側方流動の発生境界付近に位置する補強土壁が前面側へ孕み出し、背面地盤が沈下している。なお、グラウンド(造成地盤)は標高約40m程度の段丘面上に位置しており、現時点で切盛境界や側方流動の発生原因は不明である。当該地の被害事例のように沖積平野以外の高地において補強土壁を計画する際、その基礎地盤の評価においてどのように側方流動の発生を予測するかが今後の課題であると考えられる。

(a) グラウンドの側方流動

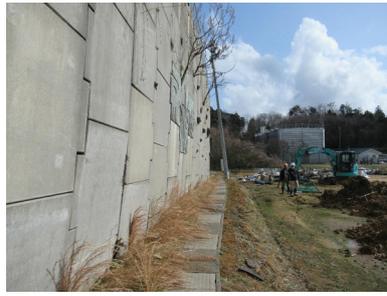
(b) 壁面の前面側への孕み出し
写真3 補強土壁の被害状況

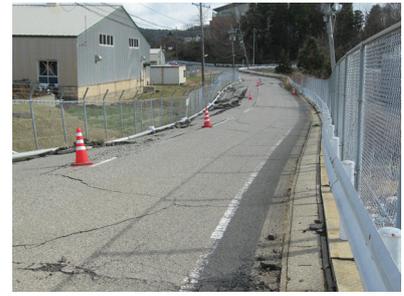
(c) 壁体背面地盤の沈下

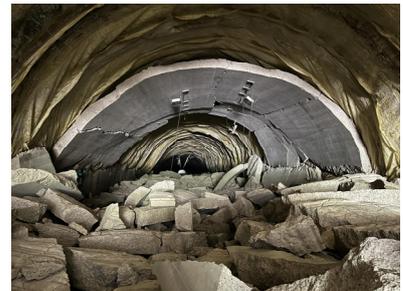
写真4に、被害状況写真を示す。当該トンネルでは南側坑口から5スパン目以北の数スパンにおいて、覆工コンクリート(厚さ 300 mm)に亀裂や崩落がみられる。なお、覆工コンクリートや防水シートの変形状況からアーチ部に西側から力が作用したことが伺える。また、コンクリート舗装については南側坑口から5スパン目と6スパン目間の継目に変状がみられ、6スパン目が5スパン目に対して北西側へ変形(北側へ0.6m程度、西側へ0.6m程度)し、ダウエルバーの引き抜けや舗装下部の陥没(0.8m程度)がみられる。これらの覆工コンクリートやコンクリート舗装の被害の発生箇所は、前述した地すべり対策工の施工区間と概ね一致していることから地震により地すべりブロックが再滑動した可能性が示唆される。なお、覆工コンクリートとコンクリート舗装の変形の向きが異なる(逆方向)ことから、複数の地すべりブロックが関係している可能性がある。

(a) 覆工コンクリートの崩落(南側から6~7スパン目, 北向きに撮影)

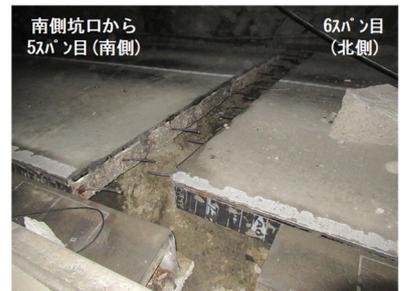
(b) コンクリート舗装の継目の変状(南側から5~6スパン目, 西向きに撮影)
写真4 大谷トンネルの被害状況
