洪水浸水想定区域に立地する老人福祉施設における洪水リスクの評価

第1報 南富良野町幾寅地区の事例

山本晴彦

山口大学 大学院 創成科学研究科

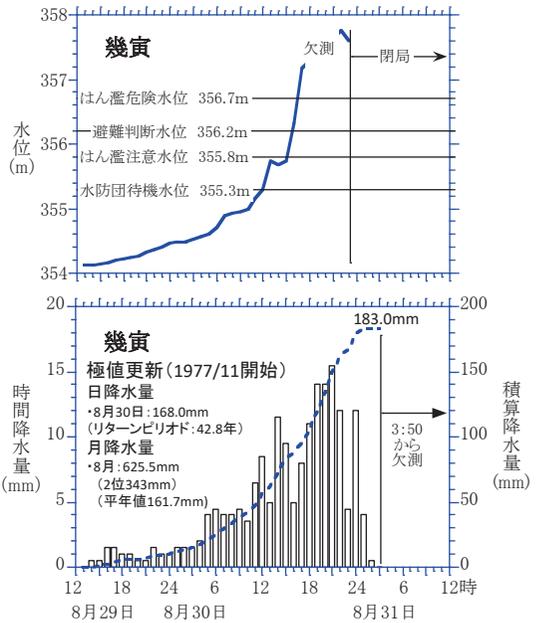
幾寅地区の北側を東から西に流れる空知川の幾寅水位局の水位は、29日13時の時点で354.12mと平常時をやや上回る水位であったが、29日午後から降り出した時間降水量1~2mmの弱い雨により水位が徐々に上昇し、30日の午前中には5mm/h弱と雨脚が強まり、水防団待機水位の355.30mを12時過ぎに超えている。午後になると雨量強度は高まりを見せて、最大で15mm/hを超える強雨となり、31日未明の収束している。この30日午後からの上流の狩勝峠や幾寅での降水イベントにより、空知川の水位は急激に上昇し、避難判断水位(356.20m)を16時前に超え、はん濫危険水位の356.70mを16時半頃に達し、18時から21時は欠測している。さらに、22時には357.75mの最高値を観測し、23時に357.59mとやや低下したものの、24時から閉局と水位が観測されない状況となっている。

図5 幾寅アメダスと幾寅水位局における2016年8月29日12時~31日12時(48時間)の降水と空知川水位の推移

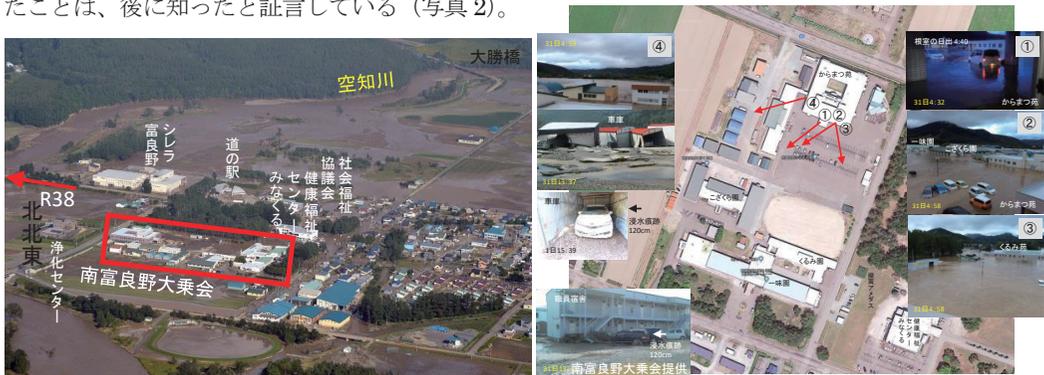
南富良野大乘会におけるヒアリング調査から、「午前2時過ぎに濁流が押し寄せた」との証言があり、24時に水位局がトラブルにより閉局し、雨が降り止んでから施設に濁流が押し寄せたことになる。一味園では足首まで泥流が押し寄せたが、前日から浸水被害を想定して対策を実施していたため、人的な被害は発生しなかった。ただし、大乘会が管理する幾寅地区の施設がすべて浸水被害に見舞われたため、復旧作業に多大の労力を必要とした。翌日からは、道内の特別養護老人ホームや障がい者支援施設が加入した協会が、多くの施設職員を派遣して復旧活動に参加したことにより、約2週間で通常の業務に復帰することが出来た。防火や地震対策については訓練等を行って対策を検討していたが、本地区は水害に見舞われたことがないことから、水害への対策は皆無であり、強雨時における降水量や河川水位の防災情報のWEBでのモニタリングも行っておらず、上流の狩勝で豪雨に見舞われていたことは、後に知ったと証言している(写真2)。

写真2 幾寅地区の洪水被害(産経新聞社撮影)と南富良野大乘会の被害写真(大乘会提供)

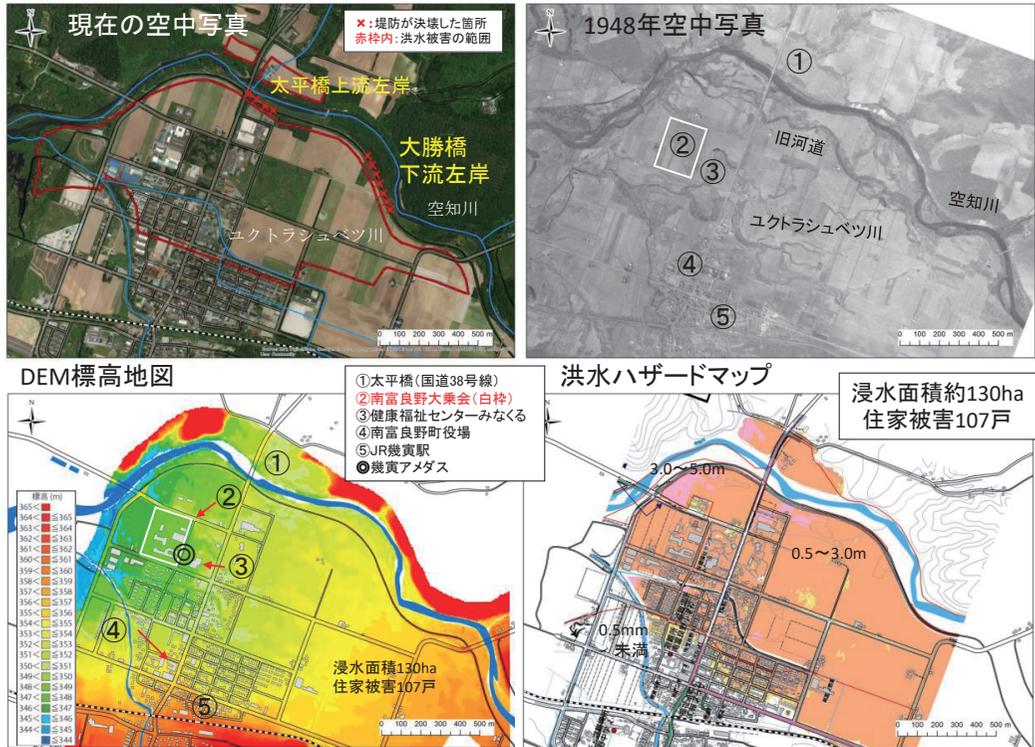
南富良野町の幾寅地区における DEM 標高図と洪水被害の範囲を見ると、太平橋上流左岸（洪水平野）と大勝橋下流左岸（旧河道）の2か所で堤防の浸食により決壊し、約130haが浸水している。JR幾寅駅が位置する南側は標高が高いが、北北西に向かうにつれて標高が低くなり、泥流が流れ込んだことが空中写真からも判読できる。1948年に米軍が撮影した幾寅地区の空中写真をみると、社会福祉法人南富良野大乗会の施設が建設されている場所は、空知川の改修前の河道が残っており、旧河道の形跡も見受けられる。今回の洪水災害で被害が及ばなかった JR 幾寅駅が位置する南側は標高が高く既に住宅が建設されているが、北側に位置する幾つもの河道が屈曲している低平地には市街地が広がっていないことが分かる。このような洪水リスクの高い低平地を開発して市街地を北側に拡大したことが、洪水被害を拡大させた要因の一つと考えられる（図6）。

図6 幾寅地区における現在の空中写真、1948年の空中写真、DEM 標高地図、洪水ハザードマップ、治水地形分類図

日本海側と太平洋側の分水界である狩勝峠やその南側の日高山脈で観測された豪雨により、空知川や十勝川流域で大規模な洪水災害に見舞われた。地球温暖化現象により北日本の豪雨頻度の増加が予測されている。低平地に立地する高齢者施設の避難については、施設の立地条件も考慮した避難マニュアルの作成、避難訓練の実施、上流域の防災情報のリアルタイムでの確認等、平常時からの対策が必要である。
