2023年5月7日～8日の豪雨により伊丹市天神川で発生した 浸水被害の特徴

山本晴彦・古場杏奈

山口大学大学院創成科学研究科

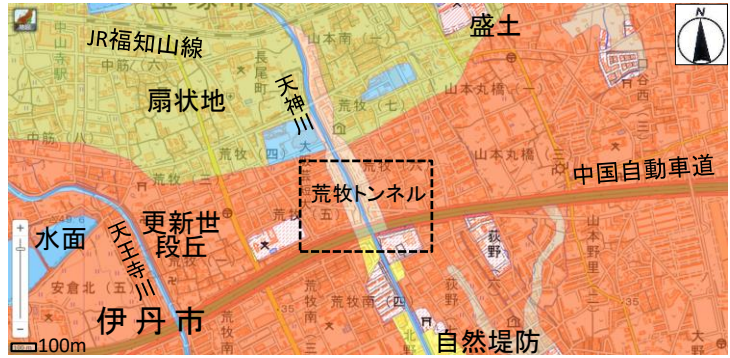
図 3 に示した土地条件図(地理院地図より転載)では、天神川は JR 福知山線付近から南は天井川(土地条件図では薄橙色)となっており、浸水被害が発生した荒牧トンネルが天神川の川底の下を掘削して通っている。ここには示していないが、1950 年代の空中写真では旧国鉄の福知山線も天神川の下にトンネルを掘って東西が繋がっている。荒牧 3・4・7 丁目付近までの北側は、北摂山地から流れ出た土砂が堆積した扇状地を形成しており、これより南は更新世段丘が分布している。天神川の兩岸の一部には自然堤防(黄色で表示)が確認できる。

図 3 被災した天神川の荒牧トンネル周辺の土地条件図(地理院地図より作成)(図中の破線黒枠が写真 1 の範囲と一致)

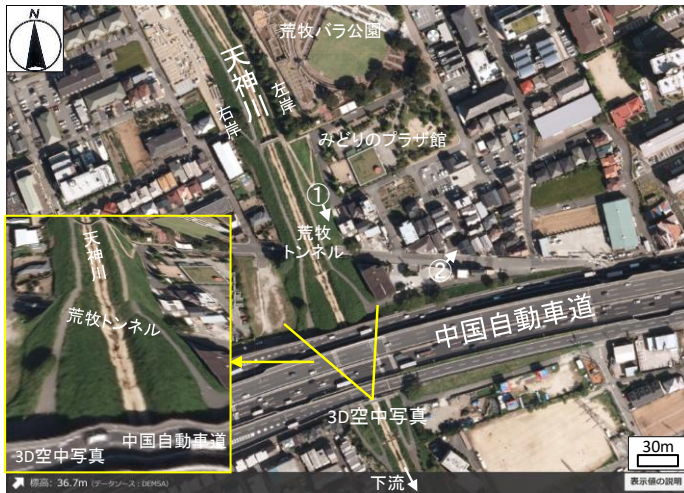
写真1には荒牧トンネル付近の空中写真(被災前)を転載して示した。兵庫県の宝塚土木事務所が管理する二級河川の武庫川水系の天神川は、前掲したように周囲の土地よりも川床が高い「天井川」であり、県では堤防の補強と併せて天神川の下を横切る荒牧トンネルの拡幅工事(トンネル前後の市道は2車線であるが、トンネル内は1車線。トンネルは戦中期に敷設された軍用鉄道線を利用)を2022年3月から開始し、昨年の11月から川幅14mの半分を高さ2mの土嚢で区切り、川幅が半分に狭めて西側だけを仮水路として水を下流に流していた。国土交通省が定めた基準では、過去5年間の降雨データを基に計画の立案が規定されており、1時間に約30mmの大雨を想定して工事中の川幅や土嚢の高さが決められていた(天神川氾濫災害調査委員会・天神川氾濫災害補償委員会, 2023)。

写真1 被災地周辺の空中写真(地理院地図より転載)。①②は写真3の撮影地点、矢印は撮影方向

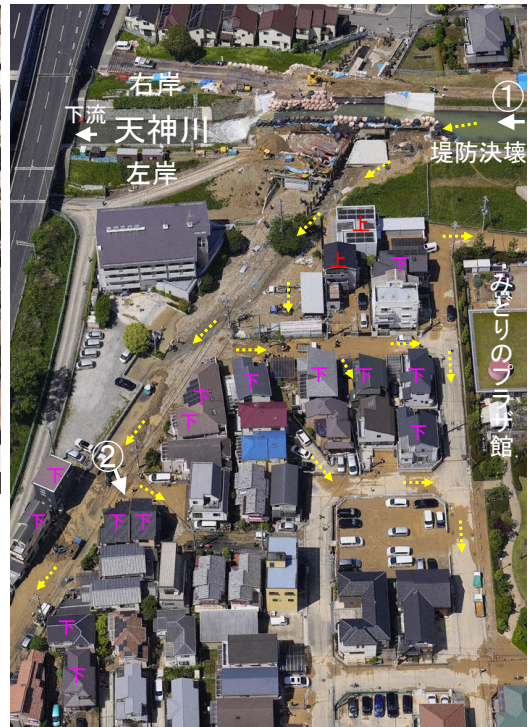
写真2 被災現場の空中写真(毎日新聞社提供) ①②は写真3の撮影地点。矢印は撮影方向、黄色の矢印は筆者らが現地調査と空中写真により推察した土砂流の流出方向。「上」は床上浸水, 「下」は床下浸水の被害)

写真2には毎日新聞社が被災直後の5月8日に撮影した空中写真に筆者らが現地調査と空中写真により推察した土砂流の流出方向を示した。上流から撮影した写真3①では、約14mの河道の左岸側に土嚢を積んで仮締め切りし、堤防を一部掘削してコンクリート製護岸を撤去して施工されている。本施工は「半川締切方式」と呼ばれ、右岸の部分は完成しているが、中央には黒い土嚢(高さ1.6m・計画2.0m)が積み、河道が狭められて右側の幅2.5m(計画4m)の仮水路に水を流している。集中豪雨により水位のせき上げが生じて左岸の堤防が長さ30mにわたり崩壊した。

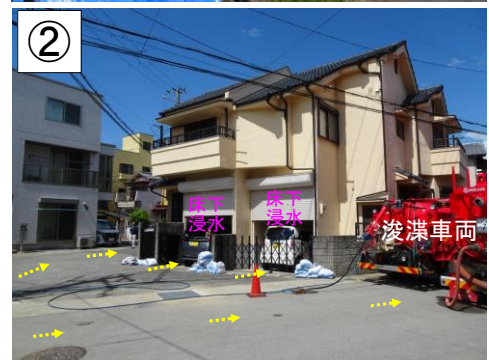
洪水流は荒牧トンネルを通る市道に流れ下り、洗堀された堤防の土砂は数台の自動車を巻き込み、市道を埋め尽くしており、周辺の住宅にも流入している(写真3②)。筆者らの現地調査では堤防に隣接する2棟の住宅では床上浸水、さらに土砂流の流入側に面した住宅を中心に14棟で床下浸水の被害が発生しており、計16棟の住宅に土砂流による浸水被害が発生している。道路に流出した土砂(1,370m³)は東西が約140m、南北が約110mの範囲に達し、土砂が流入した街区の面積は約1.5ha(公表では3.3ha)に及んだ。謝辞：毎日新聞社の空中写真、宝塚土木事務所の資料を利用させて頂いた。ここに厚く感謝の意を表します。

写真3 被災現場の状況(5月15日撮影) ①②の撮影地点は写真1・2に記載。黄色の矢印は土砂流の流出方向
