2024年7月の梅雨前線に伴う豪雨により山形県 戸沢村で発生した洪水災害の特徴

山本 晴彦

山口大学大学院創成科学研究科

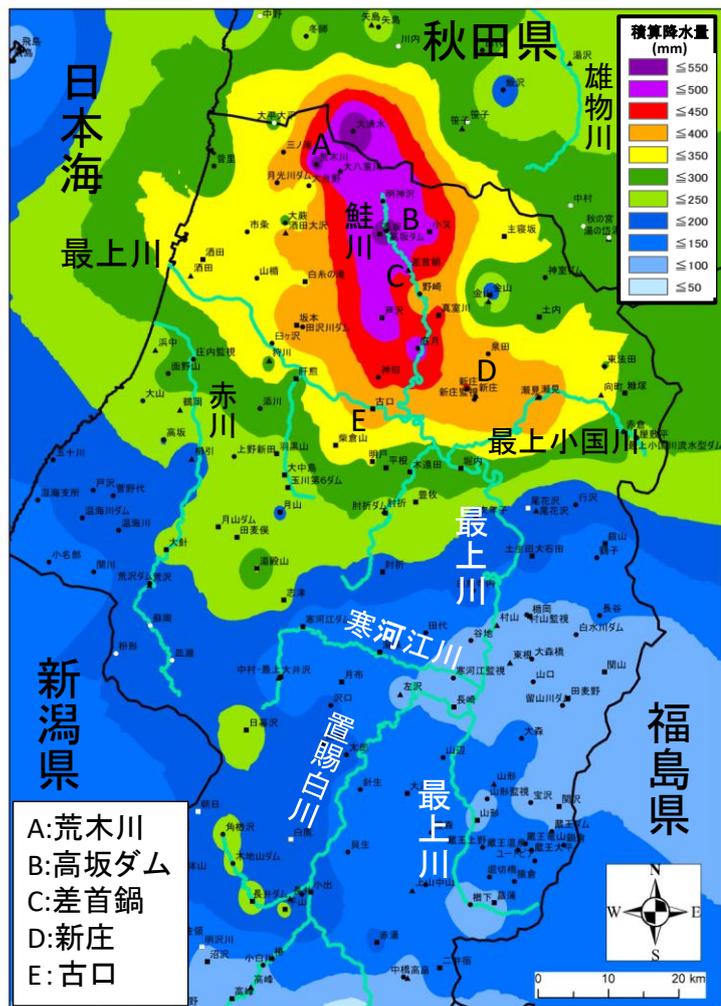
図1 2024年7月24日～26日(3日間)の積算降水量の分布図

図1に示した2024年7月24日～26日(3日間)の積算降水量(mm)の分布図では、最上川中流で合流する支川の鮭川などでは400mmを超える豪雨を観測し、この豪雨により最上川中下流、鮭川流域などで洪水災害が発生した。特に、秋田県境に近い出羽山地の荒木川(日向川水系)では533mmの最大値を観測し、高坂ダム(鮭川)でも525mmの豪雨を記録している。図2に示した10分間降水量・積算降水量の推移を見ると、最大1時間降水量が60mm弱を観測した荒木川では、7月の24日午後から夜、25日の日中、25日夜遅くから26日未明の3つの降水イベントに見舞われており、高坂ダムでもほぼ同様な傾向を示している。新庄では25日午前から26日明け方にかけて2つの降水イベントが生じており、高坂ダムと新庄の間に位置する差首鍋では両者の中間的な降水イベントとなっている。

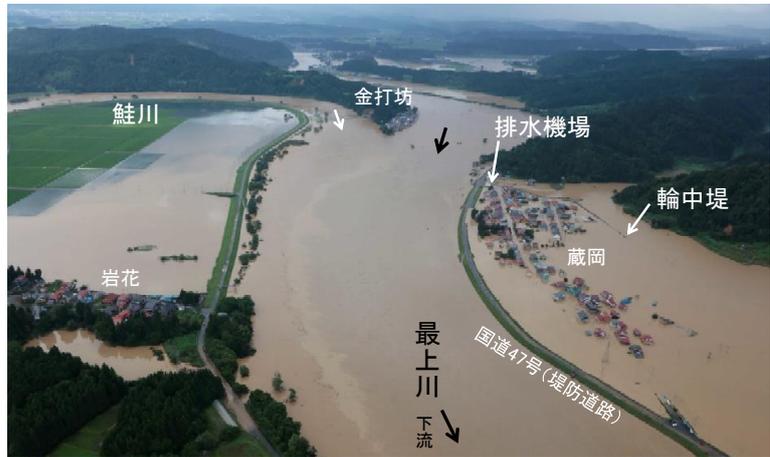
空中写真1 最上川と鮭川の合流地点に位置する蔵岡地区における浸水被害の状況(2024年7月26日撮影, 戸沢村提供)

最上川中流では33.7k~37.3k区間の約24km, 支川の鮭川では合流点0.0km~13.6k, 20.8k~22.6k区間の約15kmが計画高水位(HWL)の超過区間となり, 戸沢村の蔵岡地区(45.3k)では左岸が幅100mにわたり欠損する被害が発生した。これにより, 堤防を越えて氾濫流が流入し, 最高3.5mを超える浸水深に見舞われ(空中写真1), 住家被害は大規模半壊50件, 中規模半壊10件, 半壊6件, 一部損壊2件の計68件にも上り, 地区内で被害がなかった住家はわずか2件に止まっている。

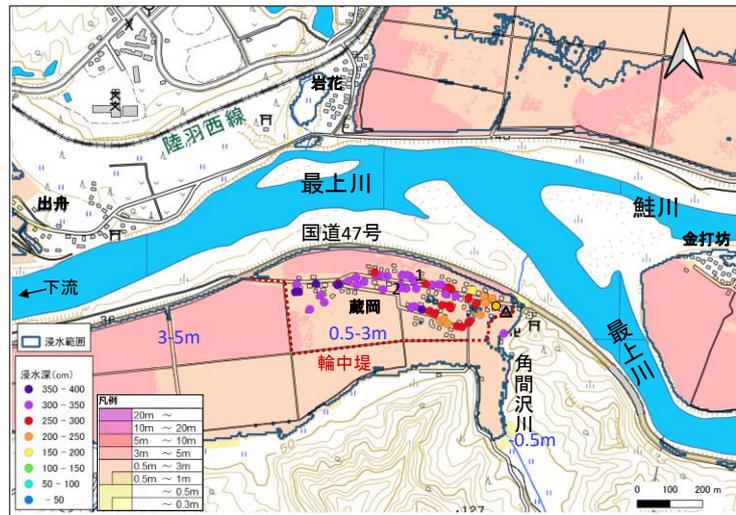
図3 蔵岡地区付近の洪水浸水想定図(計画規模)と筆者の現地調査による浸水深(cm)の分布(1・2は写真番号)

蔵岡地区の居住域は浸水想定が計画規模でも0.5~3mと想定(図3)されており, 平成30年8月の水害を契機に, 地区を取り囲むように高さ3mの輪中堤が2023年3月に完成したが, 今回の水害は輪中堤をも水没させる甚大な被害であった。写真1には蔵岡地区における住宅の浸水被害(2024年9月19日撮影)を示しており, 軒下まで浸水する甚大な被害が発生している。その一方で, 庄内地方では玄関を含む1階部分や駐車場で雪に埋もれる(新庄で最深積雪の平年値が128cm)ことから, 3階建て住宅の1階に駐車場(ビルドインガレージ)を設ける住宅が数多く認められる。しかし, 写真2に示したように地盤高3.3mに浸水痕跡が確認でき, 浸水被害の回避には至っていない。戸沢村役場では地区住民の意見を集約しており, 令和7年度に防災集団移転事業による地区全体の移転計画の立案を予定している。

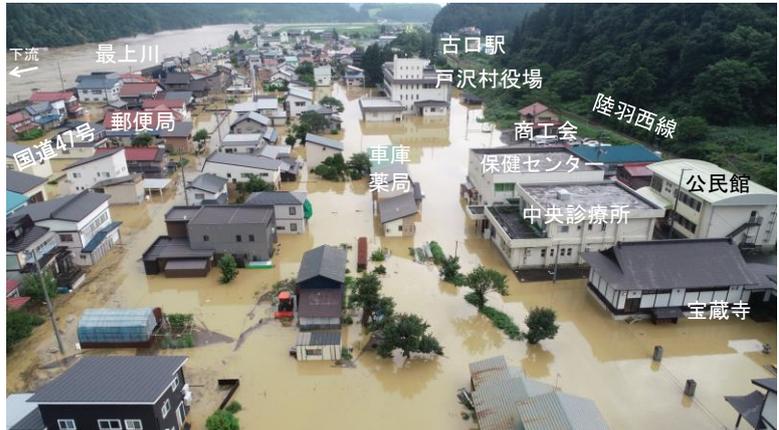
空中写真2 戸沢役場が立地する古口地区における浸水被害の状況 (2024年7月26日撮影, 戸沢村提供)

蔵岡地区から3km下流に位置する古口地区は、役場が置かれる村の中心地であり、地区内を東西に国道47号が走っている。地区の北側を流れる最上川の左岸に設けられた古口雨量水位観測所では、水位が既往の水位を超える10.57mを観測し、排水機場の排水能力が追い付かず、内水氾濫が発生した。空中写真2には役場が立地する古口地区における浸水被害の状況を示しており、宝蔵寺や役場の浸水痕跡と現地調査での浸水深がほぼ一致していることから、最高浸水時に撮影されたものと推察される。

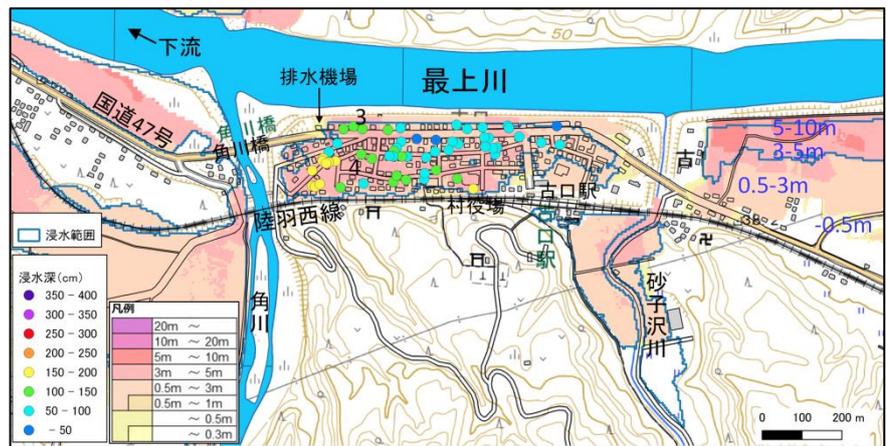
図4 古口地区の洪水浸水想定図(計画規模)と筆者の現地調査による浸水深(cm)の分布(3・4は写真番号)

古口地区は最上川左岸と角川・砂子沢川に隣接して堤防を築き、排水機場を整備して内水氾濫を軽減する対策を行っていたが、排水が追い付かず角川橋東詰の国道47号に面した住宅では、地盤高1.4mに浸水被害が生じている(写真3)。周囲より標高が低い旧国道と陸羽西線に挟まれたエリアは、以前は水田であったが、開発が徐々に進んで公共施設や住宅が建ち並び、

最高で2m弱の浸水深に見舞われている(図4)。写真4には写真2と同じ1階部分を駐車場や倉庫などの非居住スペースに利用している住宅の浸水状況を示している。浸水深が1.3mであることから、蔵岡地区のような居住スペースへの被害は生じていないが、嵩上げていない写真3な
