2024年11月に鹿児島県与論島と沖縄県北部で発生した豪雨災害の特徴

山本 晴彦

山口大学大学院創成科学研究科

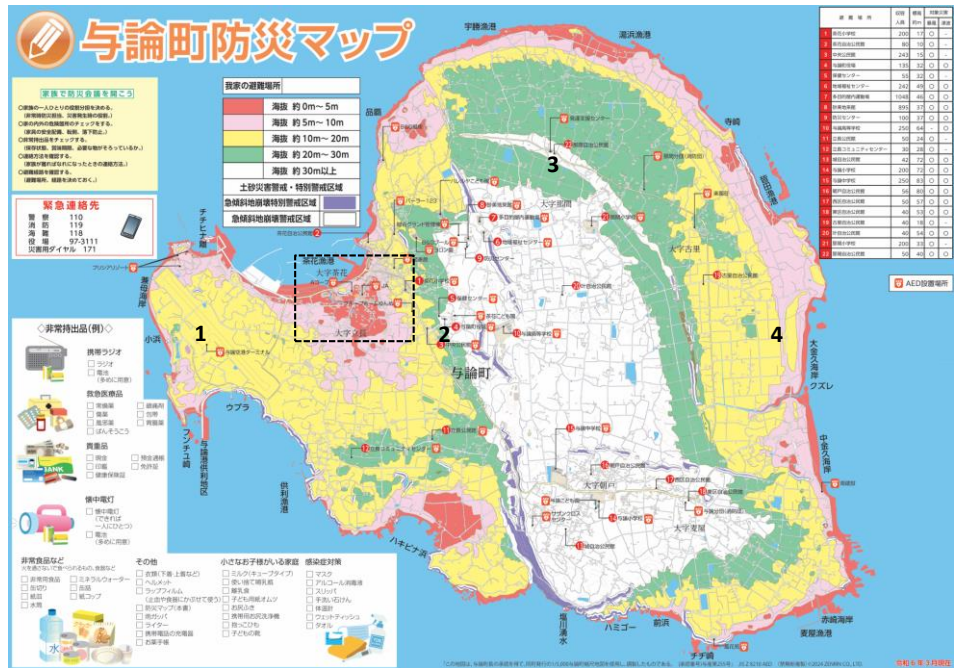
図2 与論島防災マップに記した与論アメダス(1)、雨量局(与論(2)・那間(3)・古里(4))および茶花地区の位置(黒色破線枠は図4上の範囲)

鹿児島県の最南端に位置する与論島は、周囲は23.7km、面積20.6km²、最高点標高97.1mで、島全体が平坦な段丘状の地形となっており、上空から見ると丸い形状を呈している(図2)。

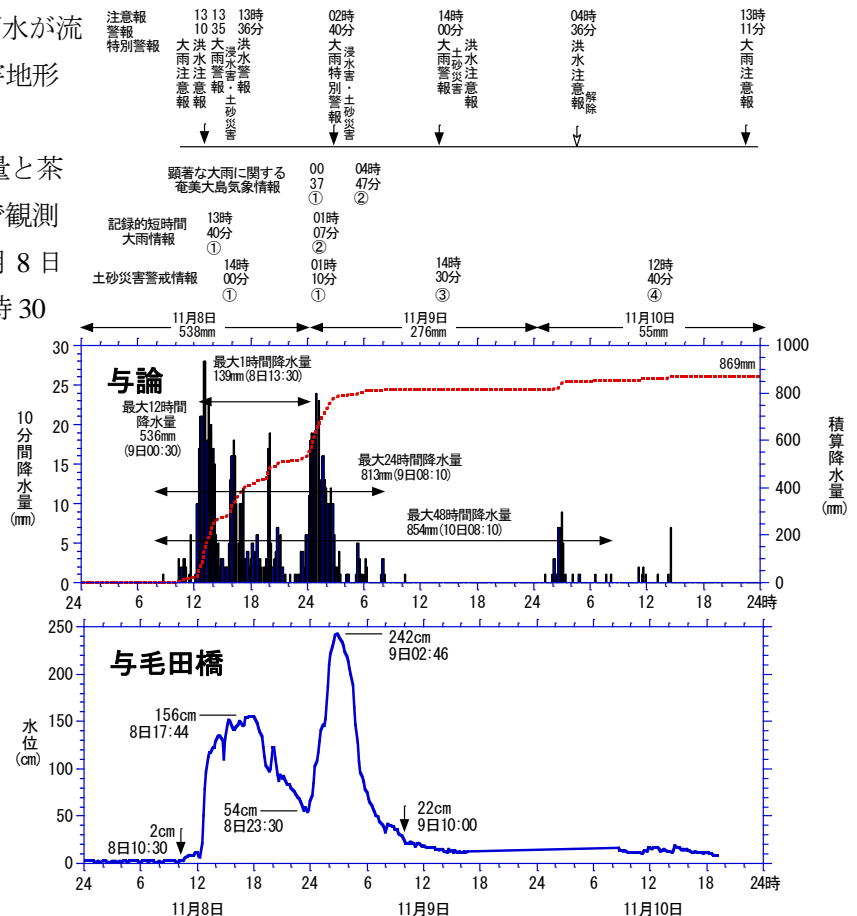
図3 与論における2024年11月8日～10日の10分間降水量(積算降水量)、与毛田橋の水位、防災気象情報の推移(図中の①～④は各種情報の第1～4号)

図3には与論の10分間降水量と茶花地区の銀座通りの与毛田橋で観測された水位を示しており、11月8日の昼前から雨が降り始め、13時30分に最大1時間降水量139mmの集中豪雨の様相を呈している。その後、強弱を繰り返しながら雨は弱まりはじめ、夜遅くには一旦、小康状態になっている。銀座通りの与毛田橋の水位は夕方の17時44分に最高水位156cmを観測した後、23時30分には54cmまで約1m低下しており、標高が低い丁字路付近では大きな浸水被害は認められなかった。しかし、8日24時前から雨脚が再度強まり、10分間降水量が20mmを超える豪雨となった。

これにより、用水路の水位は平常時の水位（8日10時30分で2cm）まで低下しなかった状況で豪雨となったため、水位は急上昇して9日2時46分に242cmと前日の最高値156cmを1m近く上回る水位となった。図4には茶花地区の標高図と筆者が実測した浸水深、写真1には浸水時の様子（与論町提供）と浸水痕跡を示した。標高が高い中央通りから下の銀座通りは、以前は水稻やイグサが栽培されている低湿地であったが、昭和40年代の離島ブームにより昭和48年には島に69,986人が訪れる観光地（島民人口8,000人）となり、銀座通りは飲食店、宿泊施設、商業店舗が建ち並ぶ繁華街が形成された。しかし、標高が高い東側から用水路や道路によって大雨時には泥流が流れ下り、幾度となく浸水被害に見舞われてきた。今回の豪雨でも、隆起サンゴ礁の石灰岩に由来する島内の大部分では、大きな浸水被害は認められなかったが、地質が礫や砂で構成された氾濫平野の銀座通り付近では、写真1に示した1mを超える浸水被害に見舞われた。筆者の調査から、商店主らは8日夕方の浸水が回避されて安心していたが、翌9日未明の浸水は対応が出来なく、大きな被害が生じたと述べている。

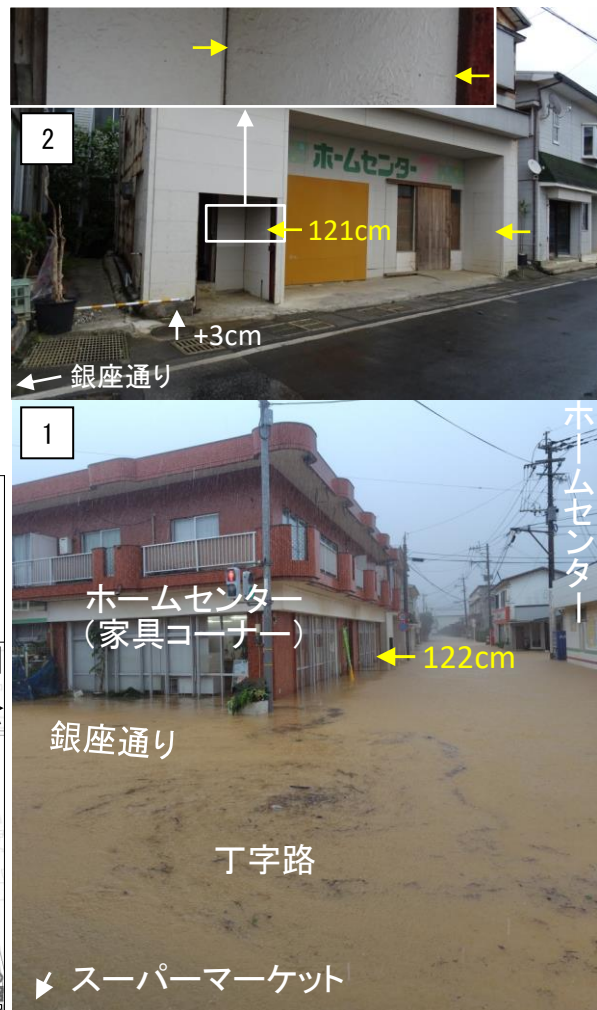
図4 与論町茶花地区の標高図（上）と現地調査により得られた浸水深（下、cm）

写真1 与論町茶花地区の浸水被害（上：ホームセンター、丁字路の浸水状況（与論町提供）

与論島はサンゴ礁が隆起して生じた島であることから、降った雨は地中に浸み込む一方で、町の市街地である茶花地区は地質が礫や砂から

構成され、繁華街の銀座通り付近は周囲より標高の低いことから、雨水が流れ込んで浸水被害が生じる水害地形を有している。
