2024 年台風 11 号（ヤギ）によりベトナム北部で 発生した土石流災害について

鈴木 素之¹⁾・松木 宏彰²⁾・Nguyen Thanh Duong³⁾

¹⁾ 山口大学大学院創成科学研究科, ²⁾ 復建調査設計高知支店, ³⁾ Hanoi University of Mining and Geology

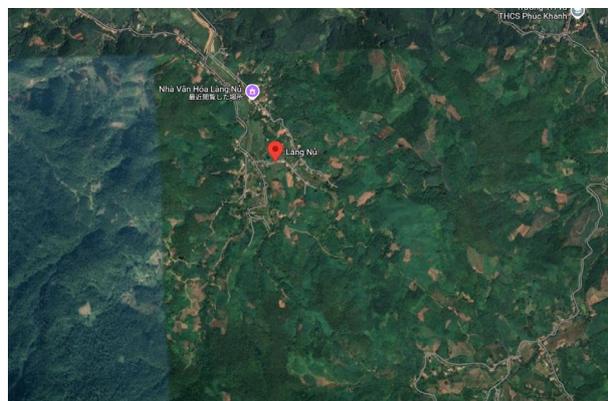
写真1 調査箇所周辺の空中写真（Google Mapより引用）

調査箇所はラオカイ省バオイエン区ヌー村（Làng Nù）である。図1にベトナム北部における調査箇所の位置を、写真1に調査箇所周辺の空中写真を示す。当該箇所はハノイ中心部から車で片道4～5時間ほどかかる距離にある。この箇所では、発生した大規模土石流が村落や田畑を襲い、死者60人ならびに行方不明者9人という大きな被害になった。写真2～8に現地の被災状況を示す。なお、現地状況に関してはドローンによる空撮動画が公開されている²⁾。これを参照すると、土石流のトリガーとなったのは源頭部の大規模斜面崩壊であり、台風および台風から変化した熱帯低気圧がもたらした大雨に起因するものと考えられる。土石流が発生したのは、9月10日早朝6時頃とされ、被災者は避難できずに土石流に襲われたと考えられる。写真2は慰霊塔から見た土石流堆積物および流木の状況である。発生土砂量は160万m³以上と推定され、堆積土砂の厚さは大きい所で15～18mと見込まれている。被災箇所周辺の地質は花崗

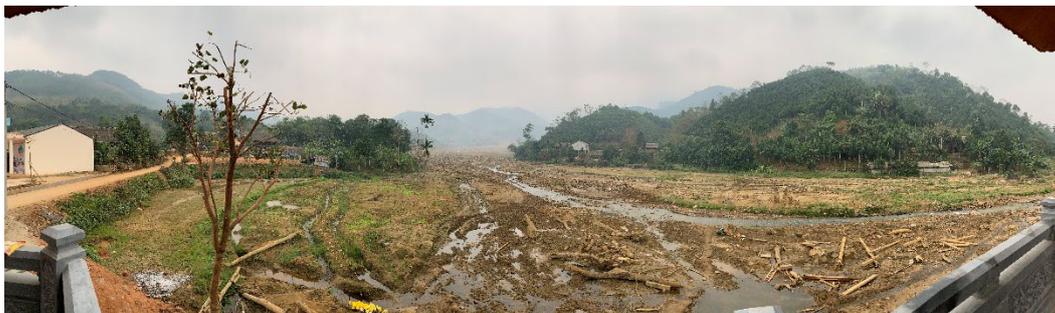
写真2 慰霊塔から観察した土石流堆積物および流木の状況

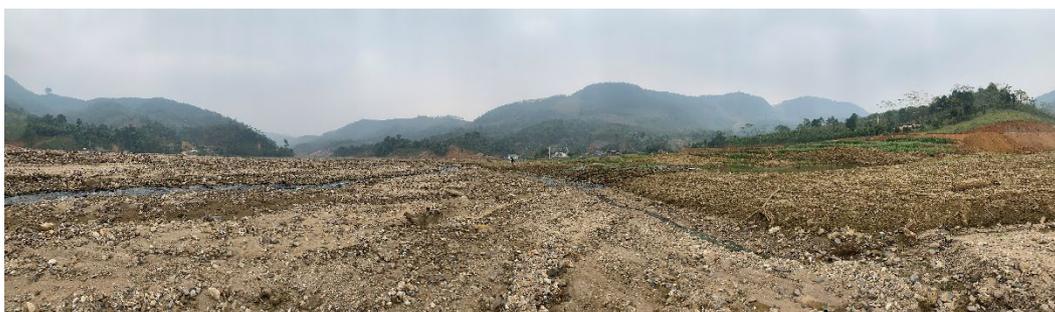
写真3 土砂が氾濫・堆積した平野部（細粒な土砂が広く、厚く堆積している）

岩、片麻岩、粘板岩である。また、この周辺には北西～南東方向に延びる第一級の断層群の Red River 断層があることから⁵⁾、岩石は過去の断層運動で破碎され風化変質していた可能性がある。写真3は土砂が氾濫・堆積した平野部であり、細粒な土砂が溜まっていた。この場所で土試料と埋没していた炭化樹木を採取した。写真4に示す土石流が削剥した斜面には土石流堆積物の特徴である逆級化構造が確認された。これより、この場所において過去に土石流が発生していたと推察される。また、斜面の表層土は風化した赤褐色のサブロライトとみられることから、この箇所の風化層厚は大きいとみられる。写真5～8は被災箇所周辺の状況を示しているが、写真6の奥に見える家屋は僅かな標高差で被災を免れたか、軽微であったとみられ、この場所が避難場所として適地となる可能性がある。

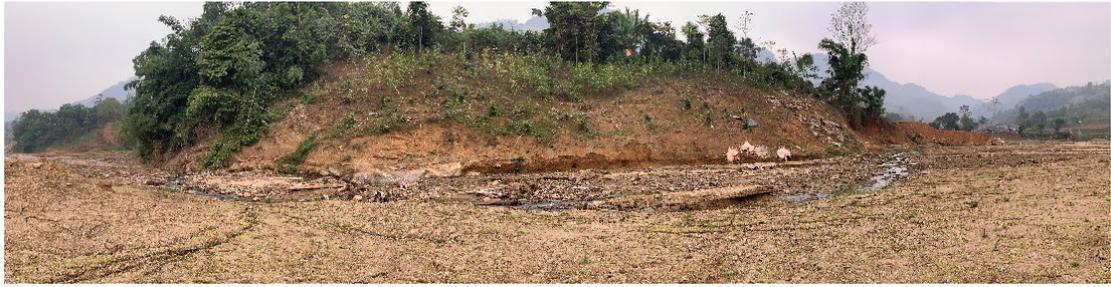
写真4 土石流が削剥した斜面に見られる旧土石流堆積物 (斜面の赤褐色の土はサブロライト)

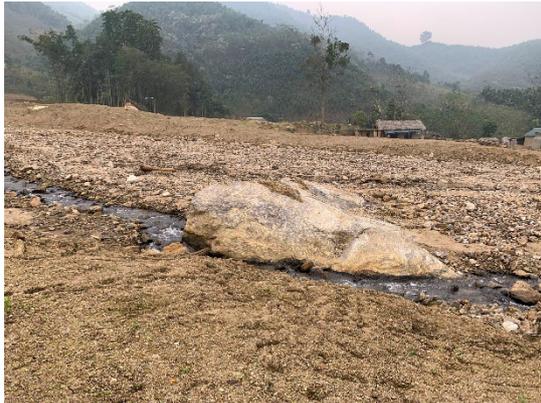
写真5 巨転石と被災家屋

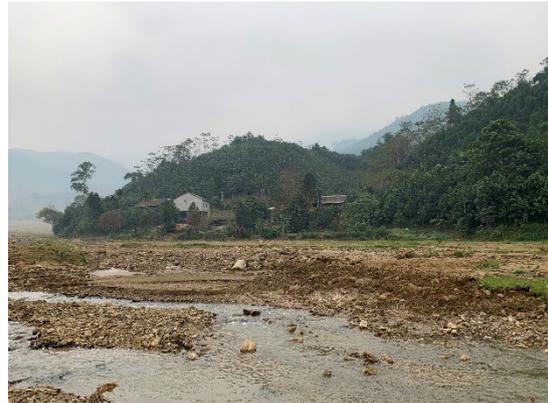
写真6 被災を免れたか、あるいは軽微であったとみられる家屋

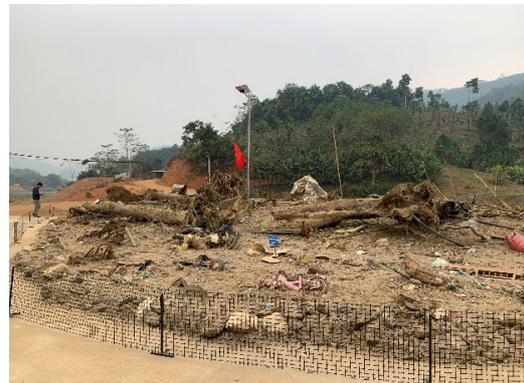
写真8 家屋の残骸や流木等の堆積状況

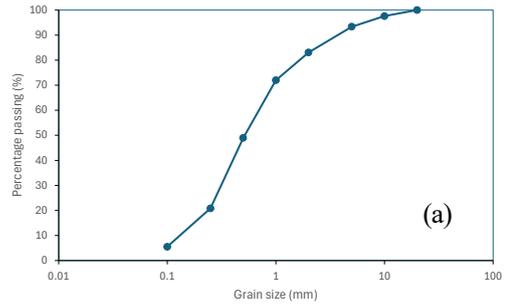
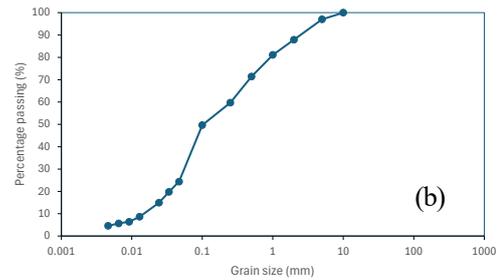
図2(a)、(b)に、写真3の土砂堆積部で採取した2試料の粒径加積曲線を示す。(a)の試料の通過質量

百分率は粒径 2 mm 以下が 83.1 %、粒径 0.1 mm 以下が 5.5 % であることから、砂質土である。また、(b)の試料の通過質量百分率は粒径 2 mm 以下が 87.9 %、粒径 0.1 mm 以下が 49.7 % であることから、(a)の試料よりも細粒分を多く含んだ砂質土である。このことは、降雨が細粒な土砂が平野部まで長距離運搬されるほどの長期間の大雨であったことを裏付けている。

図2 土砂堆積部で採取した試料の粒径加積曲線
