自然災害研究協議会  
中国地区部会

研究論文集

第11号

2025年2月

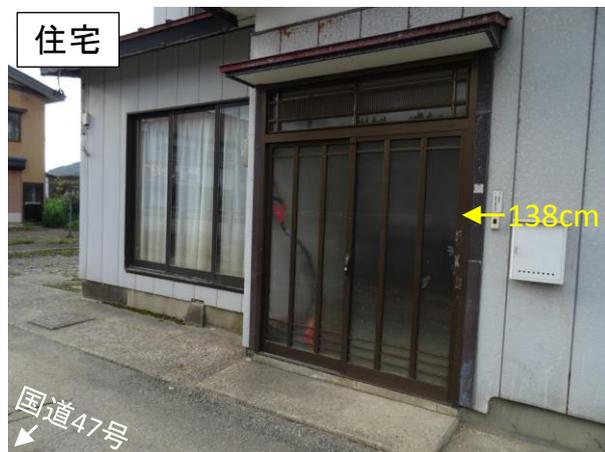
写真3 古口地区における住宅の浸水被害

古口地区は最上川左岸と角川・砂子沢川に隣接して堤防を築き、排水機場を整備して内水氾濫を軽減する対策を行っていたが、排水が追い付かず角川橋東詰の国道47号に面した住宅では、地盤高1.4mに浸水被害が生じている(写真3)。周囲より標高が低い旧国道と陸羽西線に挟まれたエリアは、以前は水田であったが、開発が徐々に進んで公共施設や住宅が建ち並び、

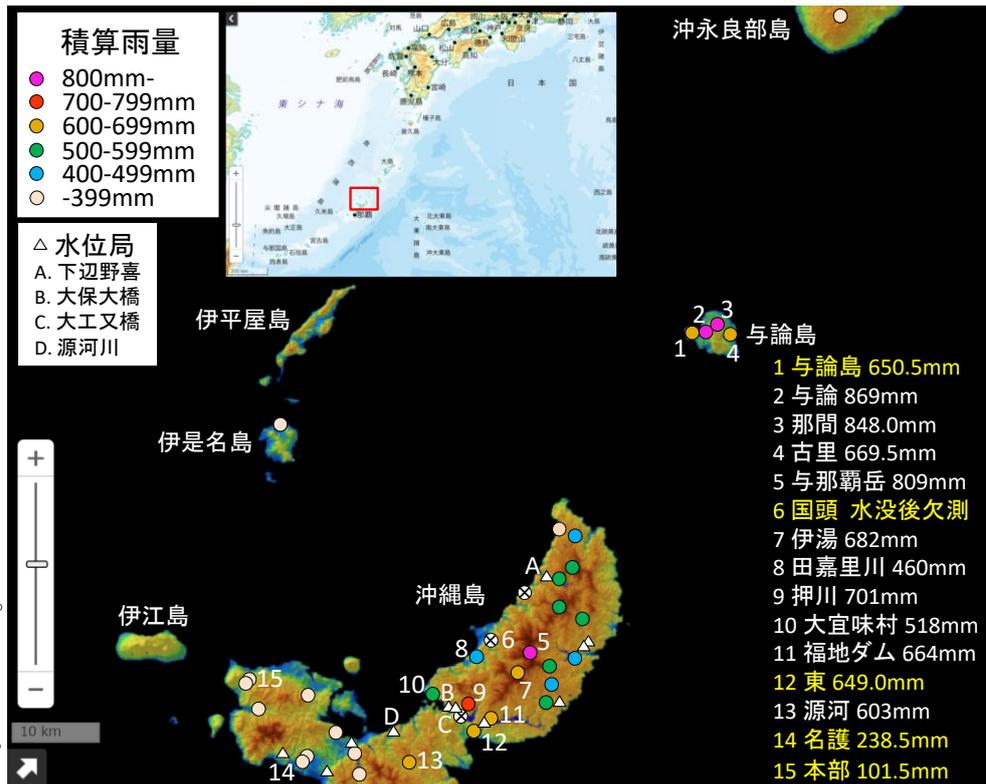
図1 2024年11月8日～10日の積算降水量(mm)の分布図と水位局の位置

図1に示した2024年11月8日～10日(3日間)の積算降水量(mm)の分布図では、与論島から沖縄県北部にかけて600mmを超える豪雨を観測しているが、沖縄永良部島や沖縄県中部では300mm以下の降水であった。

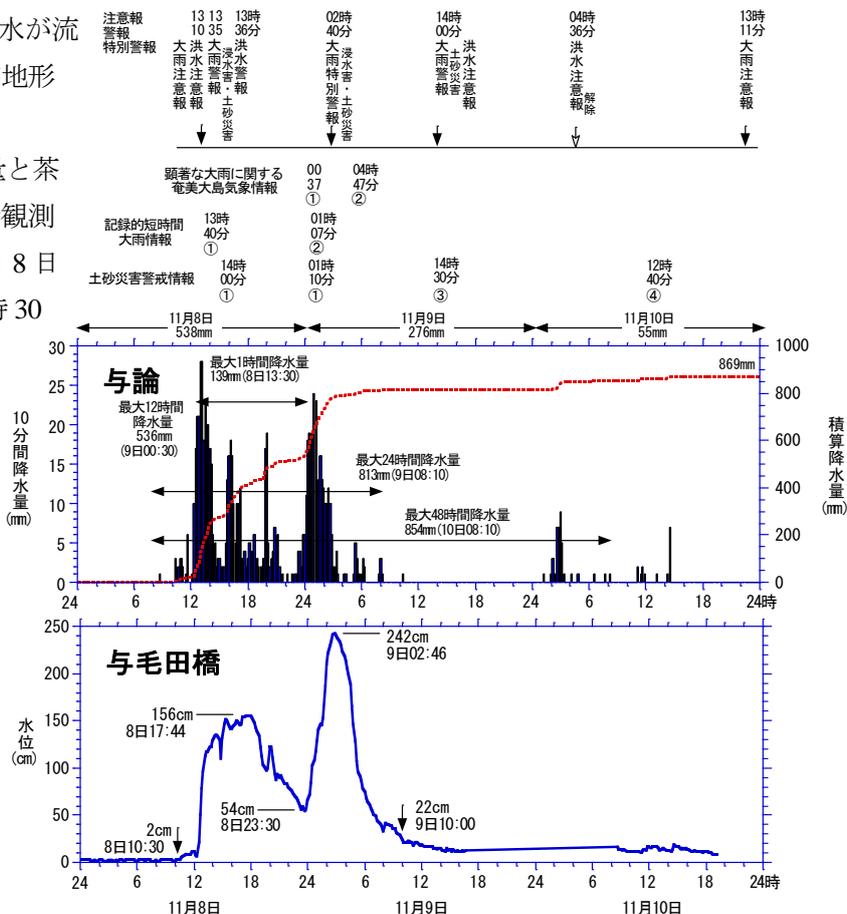
図3 与論における2024年11月8日~10日の10分間降水量(積算降水量)、与毛田橋の水位、防犯気象情報の推移(図中の①~④は各種情報の第1~4号)

図3には与論の10分間降水量と茶花地区の銀座通りの与毛田橋で観測された水位を示しており、11月8日の昼前から雨が降り始め、13時30分に最大1時間降水量139mmの集中豪雨の様相を呈している。その後、強弱を繰り返しながら雨は弱まりはじめ、夜遅くには一旦、小康状態になっている。銀座通りの与毛田橋の水位は夕方の17時44分に最高水位156cmを観測した後、23時30分には54cmまで約1m低下しており、標高が低い丁字路付近では大きな浸水被害は認められなかった。しかし、8日24時前から雨脚が再度強まり、10分間降水量が20mmを超える豪雨となった。

これにより、用水路の水位は平常時の水位（8日10時30分で2cm）まで低下しなかった状況で豪雨となったため、水位は急上昇して9日2時46分に242cmと前日の最高値156cmを1m近く上回る水位となった。図4には茶花地区の標高図と筆者が実測した浸水深、写真1には浸水時の様子（与論町提供）と浸水痕跡を示した。標高が高い中央通りから下の銀座通りは、以前は水稻やイグサが栽培されている低湿地であったが、昭和40年代の離島ブームにより昭和48年には島に69,986人が訪れる観光地（島民人口8,000人）となり、銀座通りは飲食店、宿泊施設、商業店舗が建ち並ぶ繁華街が形成された。しかし、標高が高い東側から用水路や道路によって大雨時には泥流が流れ下り、幾度となく浸水被害に見舞われてきた。今回の豪雨でも、隆起サンゴ礁の石灰岩に由来する島内の大部分では、大きな浸水被害は認められなかったが、地質が礫や砂で構成された氾濫平野の銀座通り付近では、写真1に示した1mを超える浸水被害に見舞われた。筆者の調査から、商店主らは8日夕方の浸水が回避されて安心していたが、翌9日未明の浸水は対応が出来なく、大きな被害が生じたと述べている。

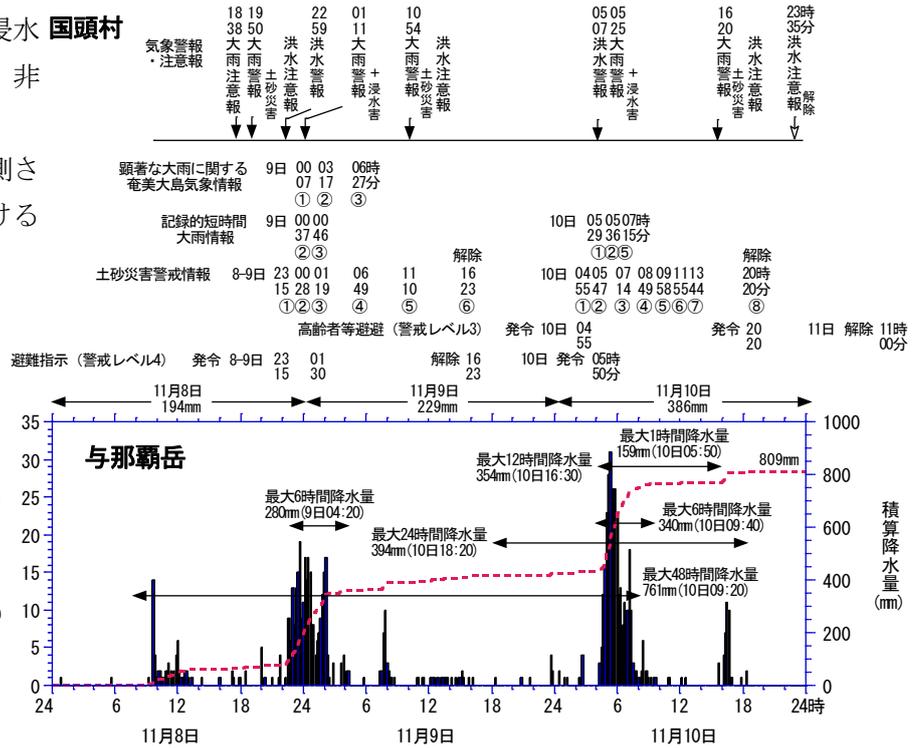
図 5 2024 年 11 月 8 日～10 日における与那覇岳の 10 分間降水量 (積算降水量) と国頭村の気象防災情報の推移

図 5 には与那覇岳で観測された降水量、国頭村における気象防災情報を示した。なお、比地川と奥間川には水位計は設置されていない。11 月 8 日の夜遅くから翌 9 日未明にかけて 6 時間で 280mm の豪雨を観測しており、比地川の氾濫により比地区公民館裏の住宅では、1 階の駐車場・倉庫が 60cm 程度浸水したが、

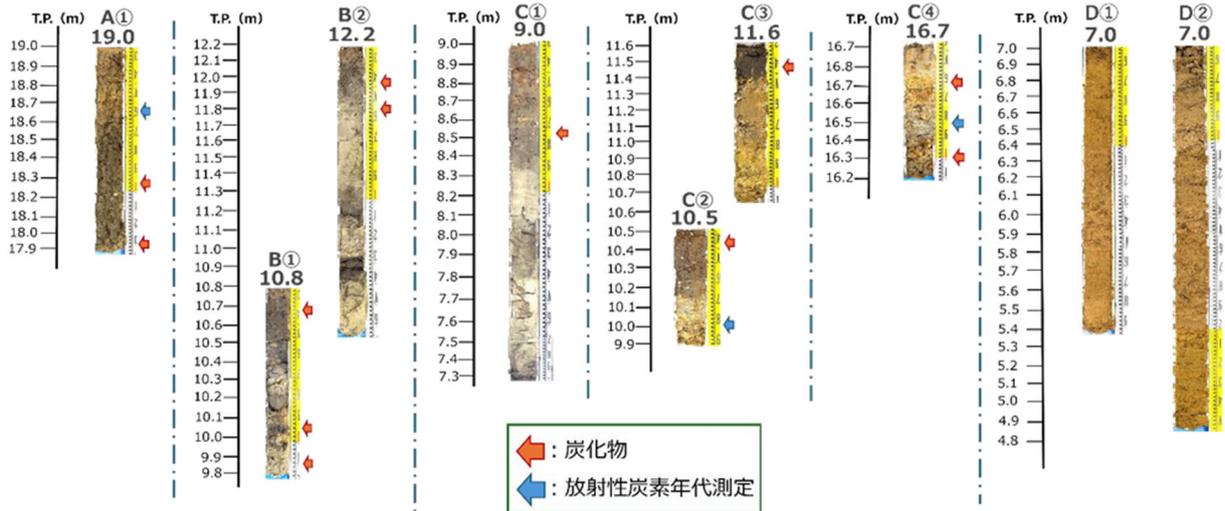
写真-1 ジオスラiserで採取した試料のコア写真

下黒瀬地域で採取した試料のコア写真を写真-1に示す。コア観察によって層分類を行った結果、A①, B①②, C①~④の各層に特徴的な層がみられた。A①については、粒度試験・顕微鏡観察・放射性炭素年代測定を実施した。粒度試験から得られた粒度加積曲線を図-3に示す。この結果から、土砂災害警戒区域に指定されている箇所では採取したA①は、一部の層で逆級化構造を呈していた。そこで、下黒瀬地区の河岸で行われた土質ボーリング（一般財団法人国土盤情報センター、国土盤情報データベース）と比較した結果、どちらもコアの主成分が砂質

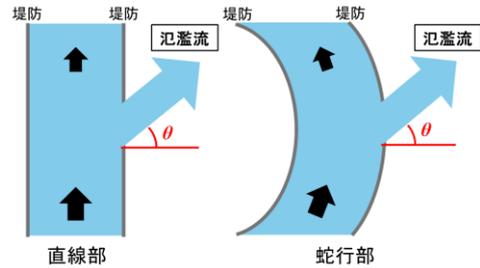
図-1 河川からの氾濫流

ところで, 実際の氾濫流は, 図-1 に示すように慣性力の働きによって流下方向に角度を持って流出しており, 流出角度は破堤氾濫による被害を予測する上で重要な要素であると考えられる. このことから, 横越流の流出角度について検討し, その挙動を把握することは, 防災上意義があることと考えられる. しかしながら, 例えばある水量に設定したときどのような流出角度になるのかというように, 流出角度自体に着目し, 実験的に検討した事例は見受けられない. そこで本研究では, 横越流の流出角度と水力条件の関係を明らかにすることを目的として, 横越流堰高をゼロ, 横越流堰幅を固定とした条件でフルード数  $Fr_1$  を系統的に変化させた実験を行い, 流出角度に及ぼす影響について検討した. また, 曲率半径  $R$  をパラメータとし, 曲率半径による遠心力効果を考慮した水路特性の差異が流出角度に与える影響についても検討した.

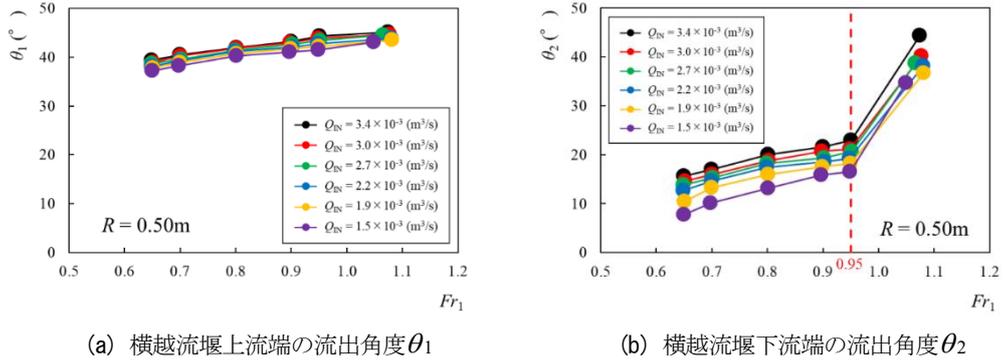
図-5 湾曲水路 ( $R = 0.50\text{m}$ ) におけるフルード数と流出角度の関係

図-5(b)は横越流堰下流端の流出角度  $\theta_2$  の計測結果である。流出角度  $\theta_2$  の変化の傾向も、図-4(b)の直線水路の結果と同様である。フルード数  $Fr_1$  が 0.95 未満の条件において、同一の水理条件では直線

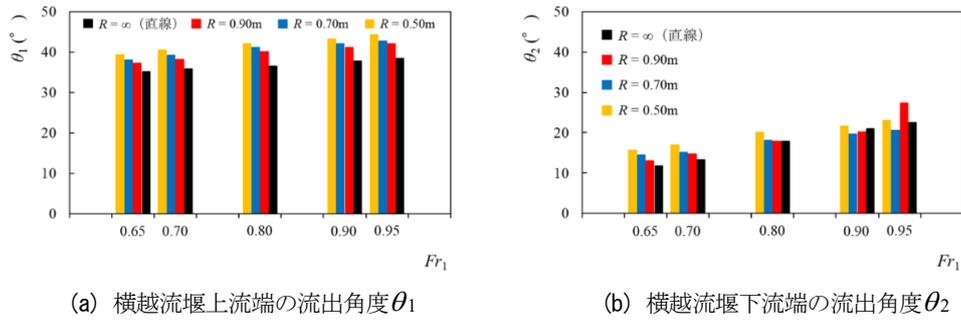
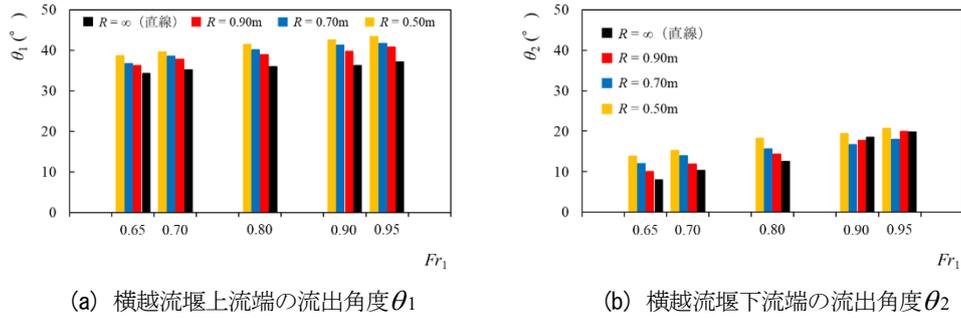
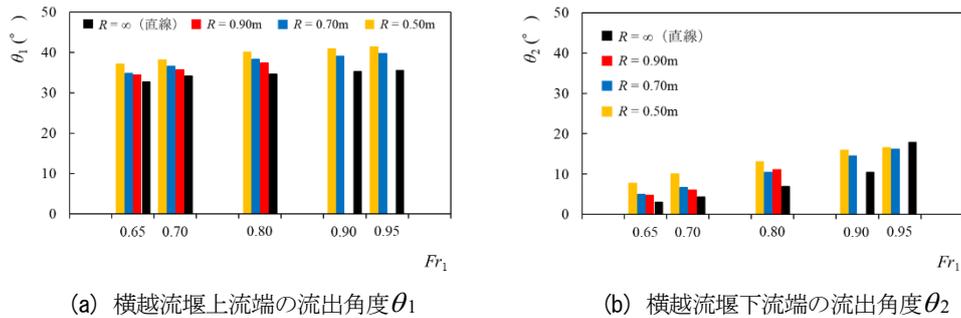
図-6~8(b)は横越流堰下流端の流出角度 $\theta_2$ の結果である。 $Fr_1 = 0.65$ 、 $0.70$ の条件では、流出角度 $\theta_1$ の結果と同様に、流入流量に関わらず曲率半径が大きくなるにつれて流出角度 $\theta_2$ が小さくなっている。 $Fr_1 = 0.80$ は  $Q_{IN} = 3.4 \times 10^{-3}(\text{m}^3/\text{s})$ の条件では、曲率半径が  $0.50\text{m}$  のときの角度は大きいですが、その他の曲率半径の角度は、ほぼ同様である。一方で、 $Q_{IN} = 2.7 \times 10^{-3}(\text{m}^3/\text{s})$ 以下の条件では、基本的に曲率半径が大きくなるほど流出角度が小さくなる傾向がみられたことから、 $Fr_1 = 0.80$ では流入流量が増加すると水路の曲率の影響が弱くなると考えられる。 $Fr_1 = 0.90$ 、 $0.95$ の条件では、流入流量ごとで結果が異なっており、明確な傾向は確認できなかった。これは、射流に近い条件では堰区間内で流速が大きいまま流出することから、堰下流端の側壁に水流が勢いよく衝突し、角度が安定しないことも原因であると考えられる。

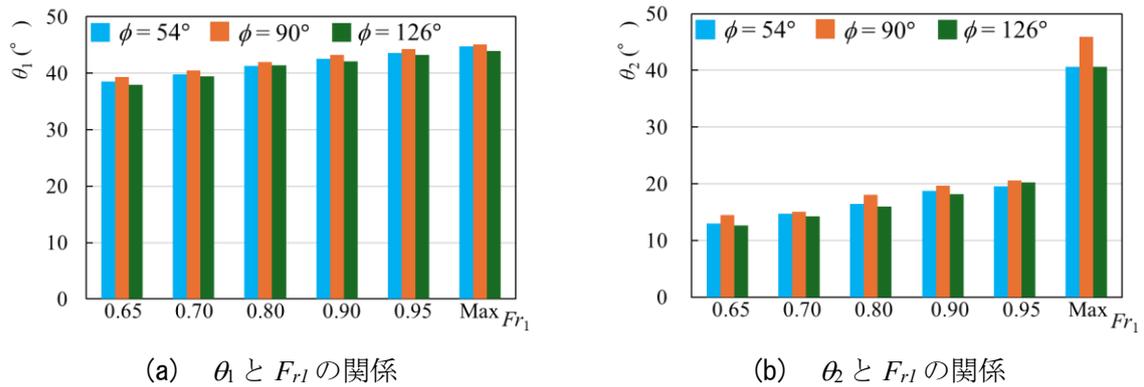
図-4 フルード数と流出角度の関係 ( $Q_{IN} = 3.4 \times 10^{-3} \text{ (m}^3/\text{s)}$ ,  $R = 0.50\text{m}$ )

図-4 に  $R = 0.50\text{m}$ ,  $Q_{IN} = 3.4 \times 10^{-3} \text{ (m}^3/\text{s)}$  でのフルード数と流出角度の関係の関係を示す。  $R = 0.50\text{m}$  でのそれぞれの流出角度について、  $\theta_1$  は前述した  $R = 0.70\text{m}$  での結果と同様に  $\phi = 90^\circ$ ,  $\phi = 54^\circ$ ,  $\phi = 126^\circ$  の順に値が大きい傾向が表れている。一方で、  $\theta_2$  は異なる傾向を示している。堰設置位置  $\phi$  ごとの  $\theta_2$  の大小関係が一貫しておらず、  $F_{r1} = 0.65, 0.70$  において  $\phi = 90^\circ$ ,  $\phi = 54^\circ$ ,  $\phi = 126^\circ$  の順に値が大きいのが、  $F_{r1} = 0.80, 0.90, 0.95, \text{Max}$  においては  $\phi = 54^\circ$ ,  $\phi = 90^\circ$ ,  $\phi = 126^\circ$  の順に値が大きいという傾向がみられる。同じ流入流量における  $R = 0.70\text{m}$  の結果である図-3 との比較では、堰設置位置  $\phi$  ごとの大小関係が  $F_{r1} = 0.80, 0.90, 0.95, \text{Max}$  において大きく異なっている。フルード数ごとでの流出角度の値の変動は  $R = 0.50\text{m}$  において大きくなっており、曲率半径が変化したことによる遠心力効果の影響がより顕著に表れている。

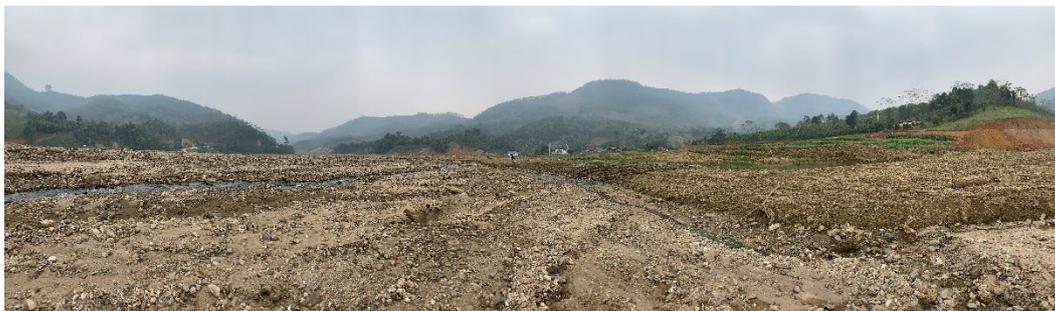
写真3 土砂が氾濫・堆積した平野部（細粒な土砂が広く、厚く堆積している）

岩、片麻岩、粘板岩である。また、この周辺には北西～南東方向に延びる第一級の断層群の Red River 断層があることから<sup>5)</sup>、岩石は過去の断層運動で破碎され風化変質していた可能性がある。写真3は土砂が氾濫・堆積した平野部であり、細粒な土砂が溜まっていた。この場所で土試料と埋没していた炭化樹木を採取した。写真4に示す土石流が削剥した斜面には土石流堆積物の特徴である逆級化構造が確認された。これより、この場所において過去に土石流が発生していたと推察される。また、斜面の表層土は風化した赤褐色のサブロライトとみられることから、この箇所の風化層厚は大きいとみられる。写真5～8は被災箇所周辺の状況を示しているが、写真6の奥に見える家屋は僅かな標高差で被災を免れたか、軽微であったとみられ、この場所が避難場所として適地となる可能性がある。

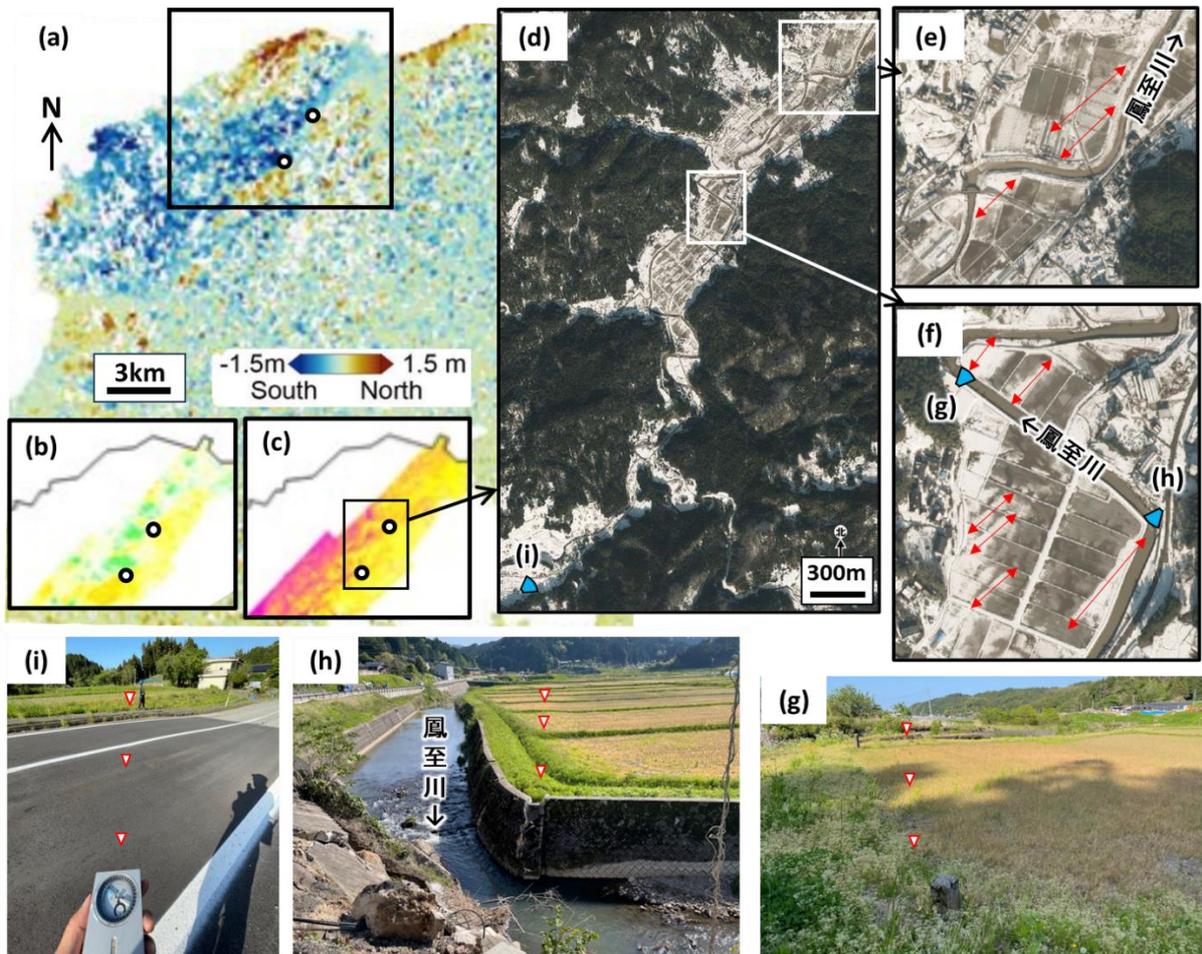
図 1 鳳至川沿いの地表変状。(a) 北向きの変動分布図<sup>6)</sup>。(b, c) 北向きおよび上下変位分布図<sup>4)</sup>。a~c 中の黒丸は f と i の位置を示す。(d~f) 発災後の空中写真<sup>5)</sup>。写真南西から北東に鳳至川が流れている。赤色の両矢印は圧縮性隆起の軸を表す。水色の印は写真 g~i の撮影方向を示す。(g~i) 圧縮性隆起の写真。赤色枠の三角形は圧縮性隆起の位置を示す。

輪島市鳳至川沿いの g 地点の田んぼでは  $N43^\circ E$  の軸を有する背斜状隆起が認められた。この背斜状隆起の隆起量は 20 cm，半波長は約 15 m であった。この田んぼの北東側の畔も同様に隆起しており，さらにその北東延長部の護岸擁壁が破損していた。この隆起に横ずれ変形は認められなかった。h 地点では， $N37^\circ E$  の軸を有する約 20 cm の背斜状の高まりが認められた（図 1g）。この高まりの北東側の鳳至川の護岸擁壁が崩壊し，さらに北東側の道路に変状が発生していた。i 地点では， $N52^\circ E$  の隆起軸を有し，北西側が約 20 cm 隆起する変状が認められた。これらは発災後の 2024 年 1 月 11 日に撮影された空中写真（図 1d~f）において雪の分布する範囲と溶けている領域の境界の方向と調和的である。これらの空中写真と現地地形地質調査の照合より，これらの変状が 2024 年能登半島地震によって発生したものと判断される。

航空レーザー測量<sup>4)</sup>および解析によると，鳳至川の現地で見られた背斜状隆起は，航空レーザー測量の上下変位分布図で認められる全長数 km に及ぶ線状の隆起と位置および方向が一致する。上下変位分布図で認められる直線状の隆起は  $N40\sim 50^\circ E$  の軸を有し，左雁行配列する背斜状隆起とみなされる。

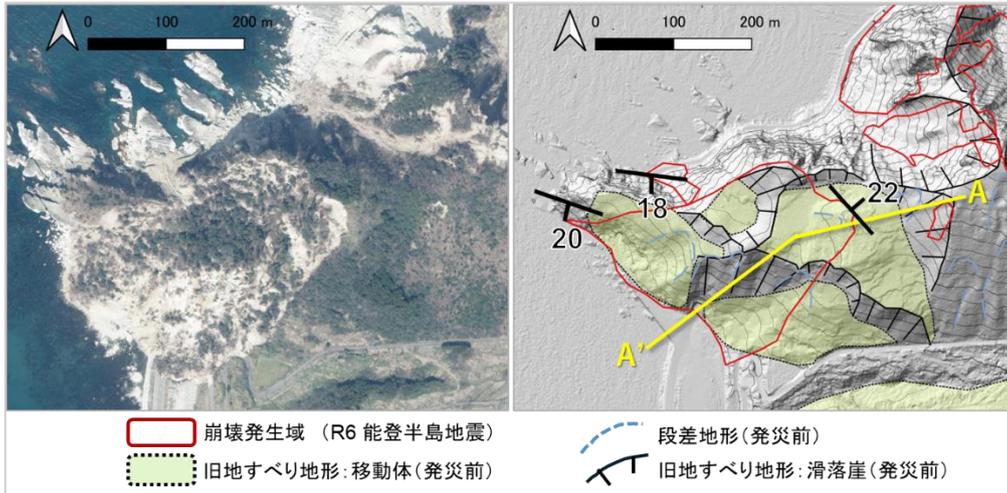
図 2 逢坂トンネル坑口上斜面における空中写真及び不安定地形

図 2 に、当該箇所周辺の発災前の 1mDEM<sup>9)</sup>より判読した不安定地形と、発災後の空中写真<sup>7)</sup>より判読した崩壊発生域を示す。発災前の斜面には複数の明瞭な旧地すべり地形や段差地形が認められ、非常に不安定な地形を呈する。今回の地震による崩壊は、旧地すべり地形の移動体上で発生したと推定される。

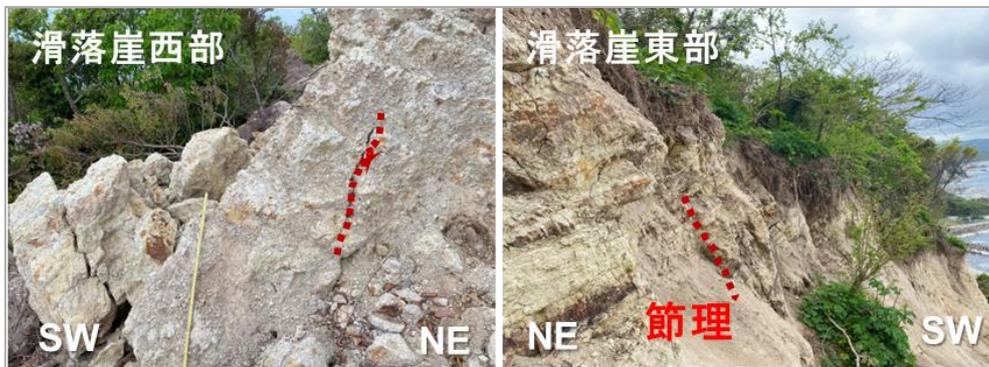
図 3 逢坂トンネル坑口上斜面の崩壊地における滑落崖

本地域は流紋岩岩片を含む凝灰岩～火山礫凝灰岩が分布し、一部は軽石を含む。層理面が明瞭であり、その走向はおおよそ東西方向で、20°前後南に傾斜する。しかし、滑落崖においては層理面の走向傾斜が変動し、一部は堆積構造が不明瞭であった。滑落崖の北西部と南東部では崩壊形態に違いが見られた。北西部では、固結度の高い岩盤が分布しており、その堆積構造は不明瞭である（図 3）。一方南東部では、層理面を有する比較的固結度の高い岩盤と粘土質な層が混在する。滑落崖が明瞭であり、北東に傾斜する固結度の高い層の層理面が滑落崖に対して受け盤構造を呈する。また、層理面に対して高角度に複数の節理が発達し、節理面と層理面に沿って岩盤が後方回転の様子が確認された。

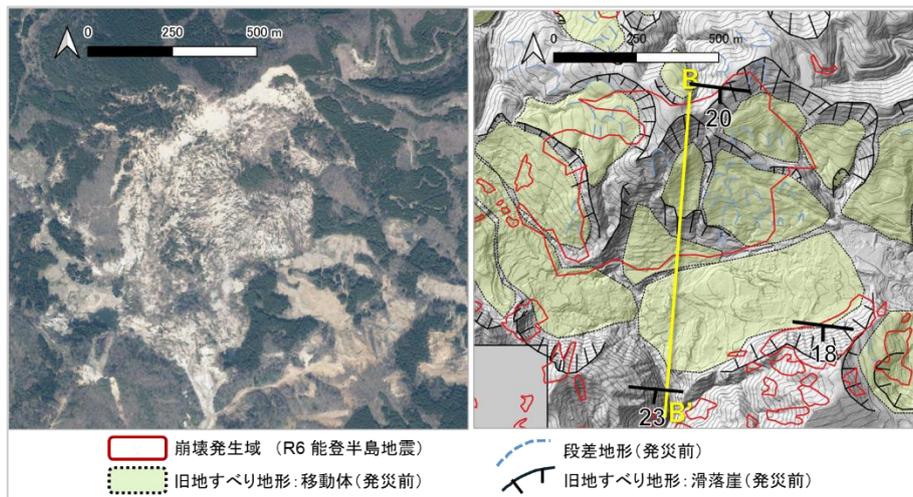
図5 大久保～北山における空中写真及び不安定地形

図5に、当該箇所周辺の発災前の1mDEM<sup>6)</sup>より判読した不安定地形と、発災後の空中写真<sup>7)</sup>より判読した崩壊発生域を示す。発災前の斜面には複数の明瞭な旧地すべり地形や段差地形が分布する。今回の地震による崩壊は、複数の地すべり地形を跨ぐ形で発生し、滑落崖の最上部は尾根を越えた。

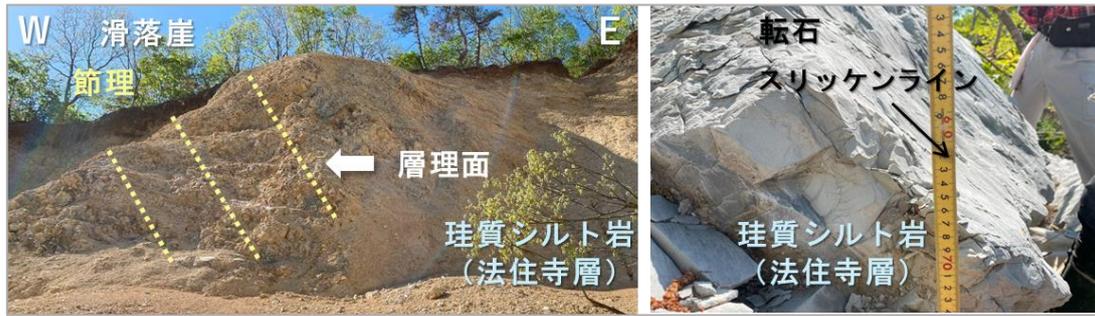
図6 大久保～北山の崩壊地における滑落崖及び転石

当該崩壊地は、主に栗蔵層である流紋岩質火砕岩の分布域とされるが、滑落崖には珪質シルト岩が分布しており、栗蔵層の下位の法住寺層に相当すると考えられる(図6)。滑落崖東部の珪質シルト岩の層理面の走向はおおよそ東西方向であり、南へ20°前後傾斜し、滑落崖に対し流れ盤構造を示す。また、滑落崖の岩盤の一部は変形し、構造が不明瞭であった。岩盤には層理面に対し様々な方向に多数の節理が発達し、層理面と節理面による平滑面が形成されている。崩積土中には、珪質シルト岩の転石及び栗蔵層である凝灰岩の転石が分布する。複数の珪質シルト岩転石の層理面にはスリッケンラインが確認され、層理面に沿って岩盤が滑動したと考えられる(図6)。

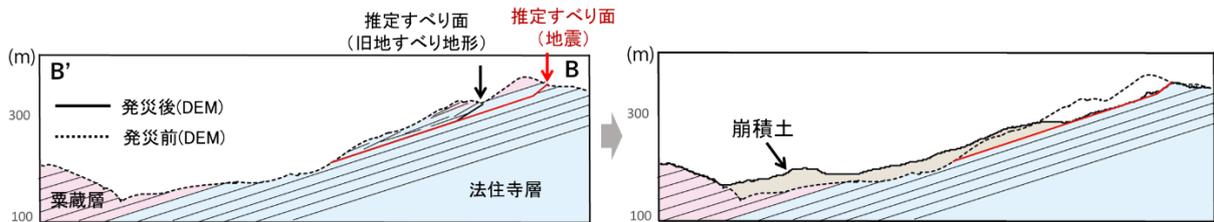
図7 大久保～北山斜面の推定崩壊断面図

図7に大久保における地震発生前後の推定断面図を示す。大久保における大規模崩壊は旧地すべり地形の移動体が再滑動したことで発生し、地すべり範囲が拡大して、崩壊範囲が尾根部を超えたと考えられる。転石の分布より、崩壊前の斜面には珪質シルト岩（法住寺層）と凝灰岩（栗蔵層）が分布していたと考えられる。珪質シルト岩の層理面におけるスリッケンラインより、すべり面はシルト岩の層理面であると考えられる。また、岩盤に発達する節理も崩壊に寄与した可能性が高い。

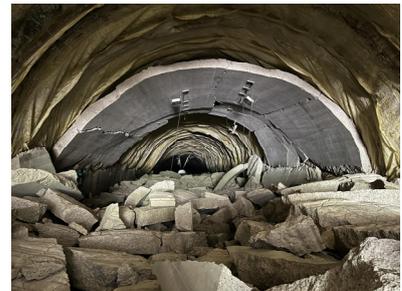
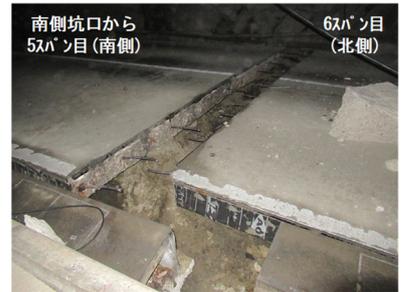
(b) コンクリート舗装の継目の変状(南側から5~6スパン目、西向きに撮影)  
写真4 大谷トンネルの被害状況

写真4に、被害状況写真を示す。当該トンネルでは南側坑口から5スパン目以北の数スパンにおいて、覆工コンクリート(厚さ 300 mm)に亀裂や崩落がみられる。なお、覆工コンクリートや防水シートの変形状況からアーチ部に西側から力が作用したことが伺える。また、コンクリート舗装については南側坑口から5スパン目と6スパン目間の継目に変状がみられ、6スパン目が5スパン目に対して北西側へ変形(北側へ0.6m程度、西側へ0.6m程度)し、ダウエルバーの引き抜けや舗装下部の陥没(0.8m程度)がみられる。これらの覆工コンクリートやコンクリート舗装の被害の発生箇所は、前述した地すべり対策工の施工区間と概ね一致していることから地震により地すべりブロックが再滑動した可能性が示唆される。なお、覆工コンクリートとコンクリート舗装の変形の向きが異なる(逆方向)ことから、複数の地すべりブロックが関係している可能性がある。

(a) 覆工コンクリートの崩落(南側から6~7スパン目、北向きに撮影)

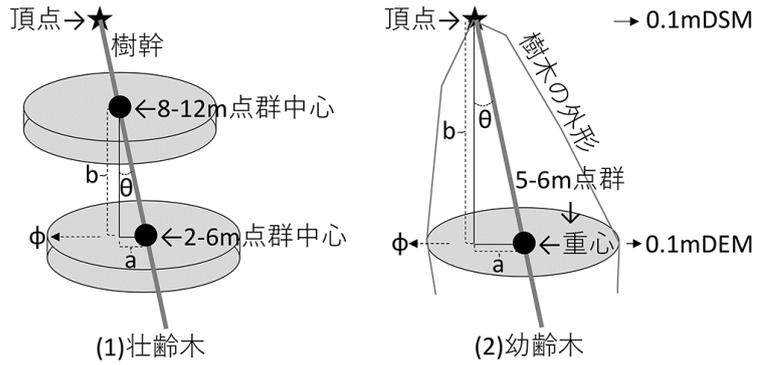
図2 点群を利用した樹木形状の求め方

樹木に対し1~2m間隔の点群分布の変化で樹幹や樹冠を追跡し、その傾動量と傾動方向を求めた(図2)。壮齢木は2~6mと8~12mの点群中心(樹木中心)を結ぶ線に対し水平線aと6mの垂線b、幼齢木は5~6m点群を囲むポリゴンの重心(樹木中心)と樹木頂点を結ぶ線に対し水平線aと0.1mDSMと0.1mDEMによる標高差b、より傾動量 $\theta$ と傾動方向 $\phi$ を求めた。その結果を分布図化し、地形に対する樹木形状を分散図の相関で考え、土層移動と地形発達を論じた。

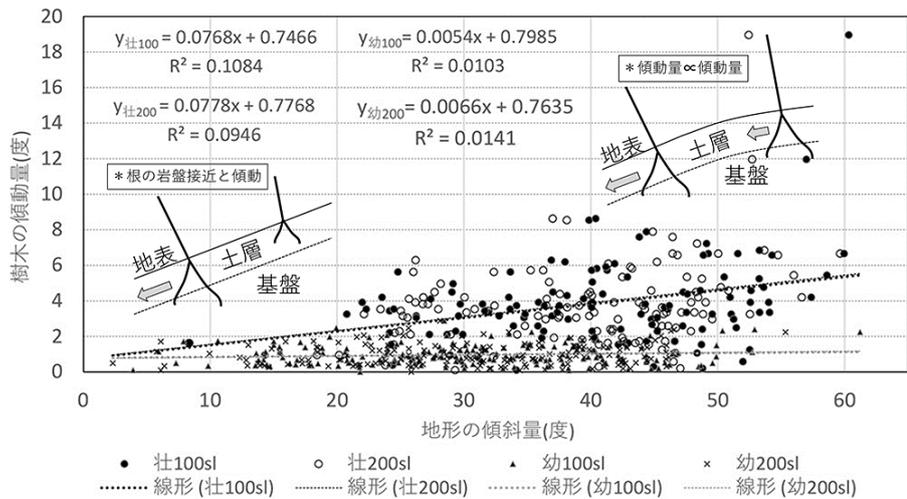
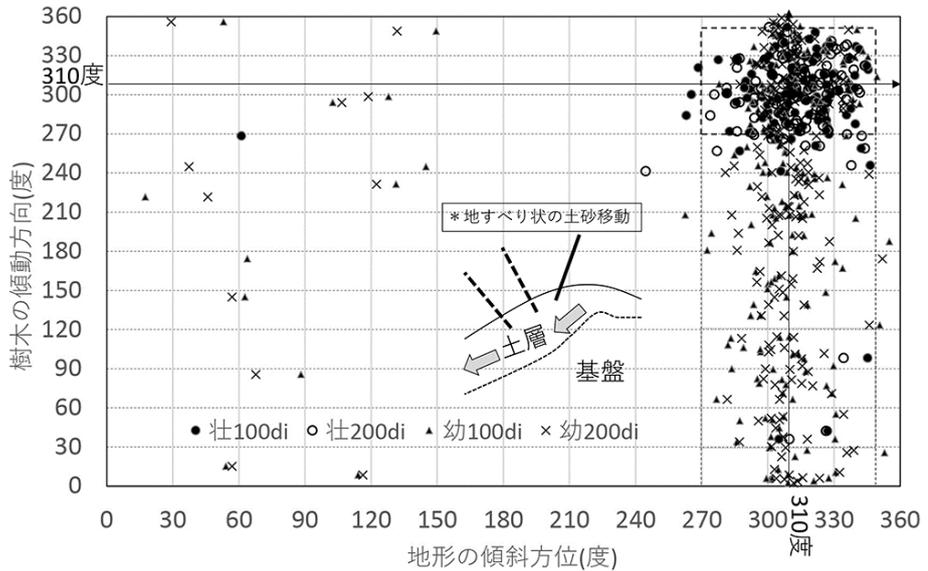
図4(1)は地形の傾斜量に対する樹木の傾動量を分散図で示す。壮齢林も幼齢林も弱い正の相関が認められる。壮齢林は幼齢林に比べ傾きが約10倍大きく、傾斜量により傾動は影響をより受けやすい。これは根が土層上位に止まる幼齢木より、土層下位で岩盤に近づく壮齢木の方が、土層の動きに対し根を支点とし傾動しやすいことを示している。なお、DEMサイズの1mと2mは両者の相関にあまり影響しない。このように樹木の傾動量は、傾斜量の増加とともに増し、その程度は壮齢林で大きい。これは、樹木の成長で根が岩盤に近づき、土層の動きに根元が抗しやすくなることを示す。

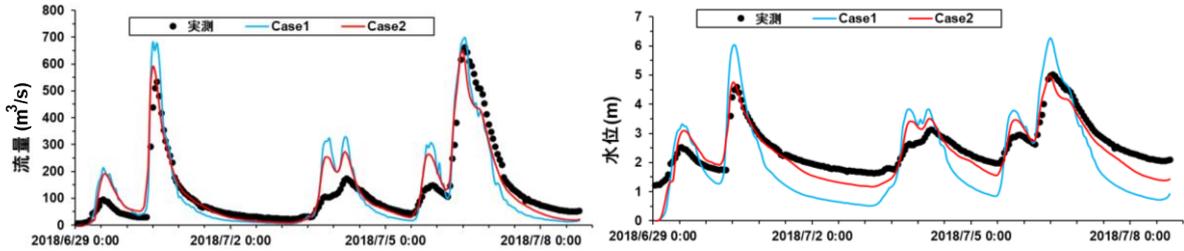
図2 朝田水位観測所における流量，水位比較

図2に朝田水位観測所における Case1, Case2 の流量, 水位の比較を示す. Case1 でピーク誤差が+35 m<sup>3</sup>/s, Case2 で-13m<sup>3</sup>/s, 実績値と解析値の誤差率は Case1 で5%, Case2 で2%と両ケースともに一定の再現性を得られ, 大きな差はなかった. これは, 対象とした出水のように氾濫が発生していない状

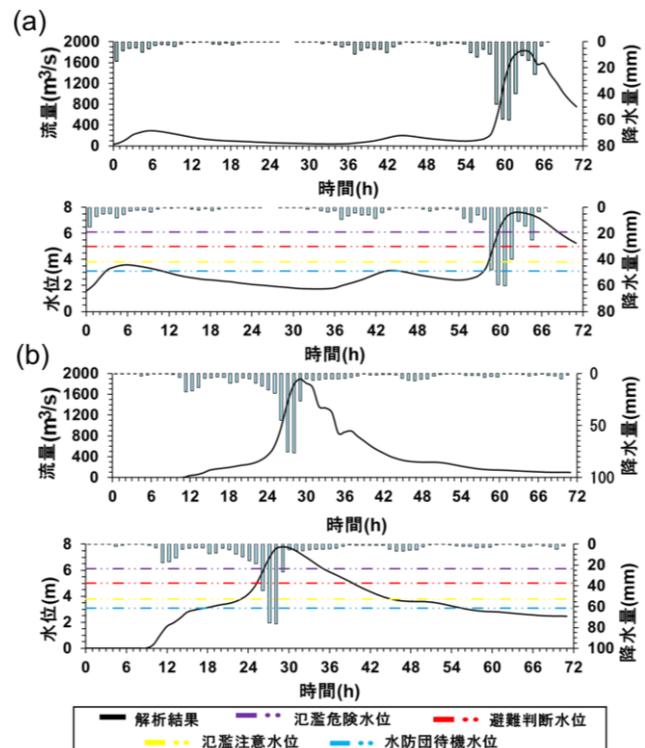
図3 朝田水位観測所の水位  
(a) 過去実験 (b) 2°C 上昇実験

将来気候を用いた解析のうち，過去実験と 2°C 上昇実験のどちらも 3 時間降水量が最大となる降雨イベントにて氾濫域が最大となった．当該過去実験での朝田水位観測所の水位，流量を図 3 (a)，2°C 上昇実験での朝田水位観測所の水位，流量を図 3 (b) に示す．また，各シナリオ下における氾濫域と浸水深コンターを図 4 に示す．過去実験の結果を図 4 (a)，2°C 上昇実験の結果を図 4 (b) に示している．過去実験で氾濫域が最大となった 3 時間降水量が最大となる降雨イベントでは，朝田水位観測所でのピーク時の流量が 1830m<sup>3</sup>/s，最大水位が 7.6m，氾濫危険水位超過時間は 9 時間であった．また，氾濫域が 14.6km<sup>2</sup>，最大浸水深は 6.1m だった．一方で，2°C 上昇実験では，朝

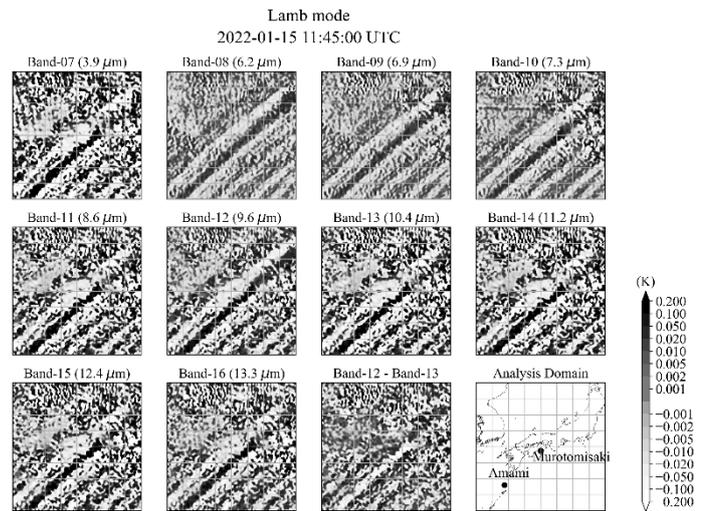
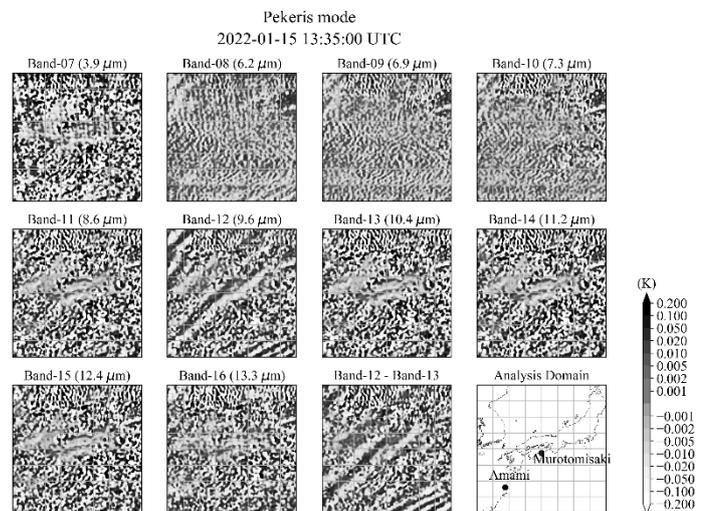
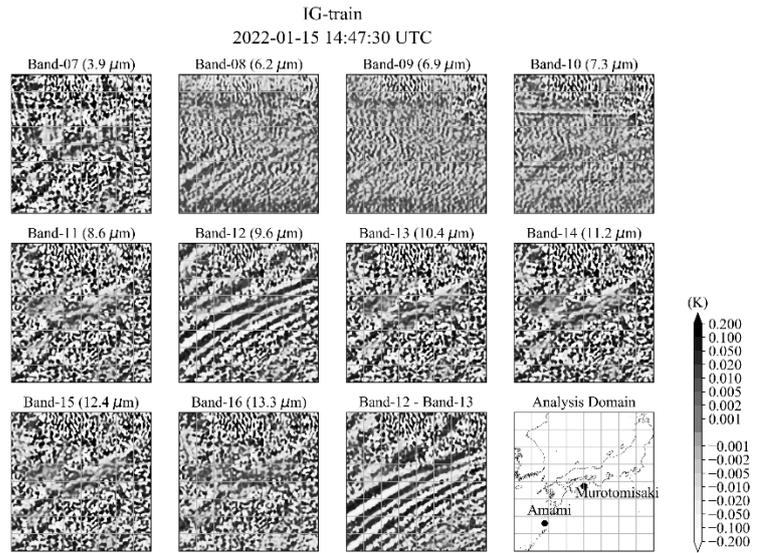
図 1, 2, 3 にひまわり 8 号全赤外バンドと Band-12-Band-13 で解析された大気波動の例を示す。1 月 15 日 10:30~12:30UTC 頃にかけて Lamb 波の伝播、12:30~14:30UTC 頃に Pekeris 波の伝播、13:00~18:00UTC 頃に内部重力波の伝播による波の波形が可視化された。Lamb 波は全ての赤外バンド捉えられ、Pekeris 波は成層圏と地上付近に応答を持つ Band-12 と成層圏に特化している Band12-Band-13 で捉えられ、内部重力波は Band-12 と Band12-Band-13 で明瞭に、Band-8 でわずかに捉えられ、それ以外のバンドでは領域南西側に限り捉えられている。時間間隔 2.5 分の衛星画像から波面の位相速度を算出すると、Lamb 波の平均速度は  $284.2 \pm 19.0 \text{ m/s}$ 、内部重力波の平均伝播速度は  $199.1 \pm 10.0 \text{ m/s}$  となった。内部重力波が Lamb 波と Pekeris 波と比べ北寄りに伝播しているのは上空の偏西風の影響を受けたとされる。

地上気圧とBand-13を比較すると波形はよく対応している. 図3の右軸に示した気圧を温度変換(式4)したものと輝度温度を比較すると, 輝度温度のほうが高く表示されているが, これは衛星観測が気圧変化以外の温度変化も捉えているためと考えられる. 以上から衛星観測から地上気圧変化を捉えることができる.

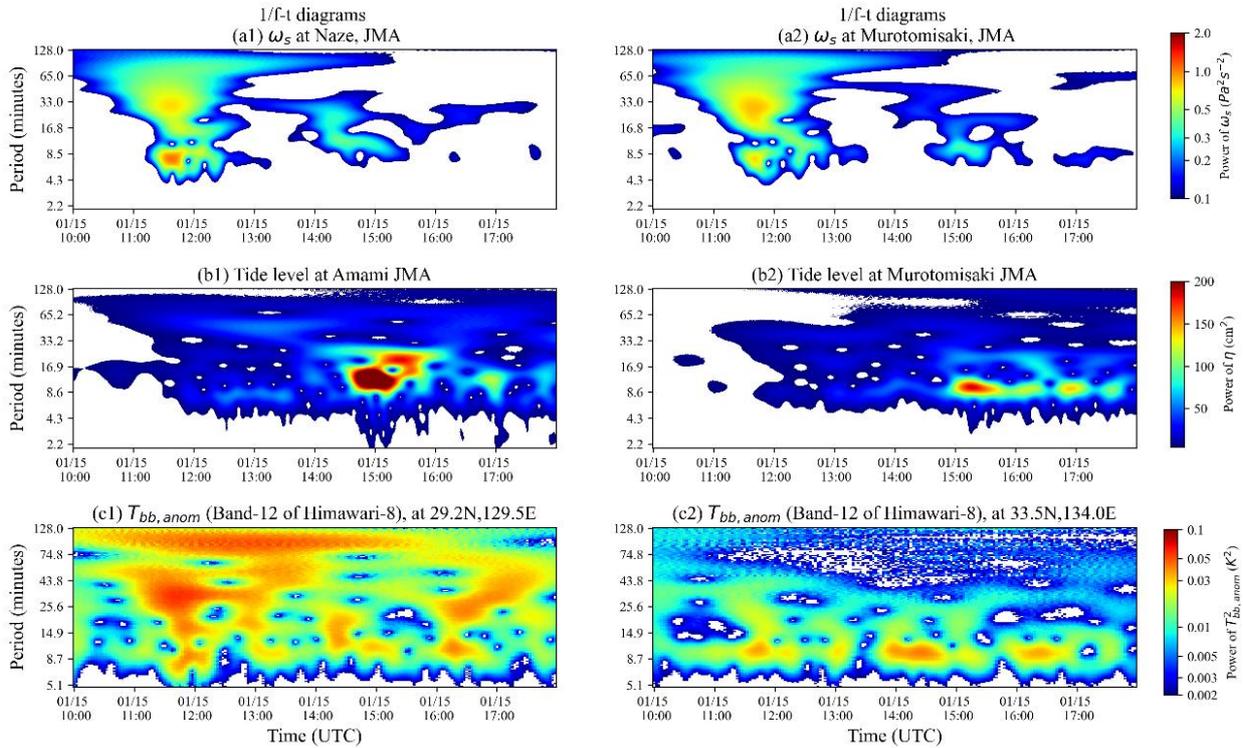
図6 名瀬(左), 室戸岬(右)における地上気圧(上図), 潮位(中図), 赤外輝度温度(下図)の連続ウェーブレット解析

図6は名瀬と室戸岬における地上気圧, 潮位, 赤外輝度温度の連続ウェーブレット解析の結果を示す. 名瀬におけるLamb波による地上気圧は11:30UTC頃に周期7~7.5分のピークが現れている. これを赤外輝度温度と比較すると, 同時間帯, 同周期にピークが現れている. また潮位をみるとピーク到達後に遅れて数cmの潮位上昇が見取れる. 次に内部重力波の場合だと, 到達時間である14:20UTC頃に地上気圧では周期10~13分程度の気圧変化が現れ, 赤外輝度温度では同時刻帯, 同周期にピークが現れている. 潮位では14:40UTC頃に同周期に潮位の急上昇が捉えられている. 地上気圧や衛星観測と比べ潮位の変化が遅れているのは港湾に到達した気象津波が湾内の固有振動による潮位の急上昇のプロセスを挟むため, タイムラグが発生したと考えられる. また室戸岬でも同様の結果が得られた.

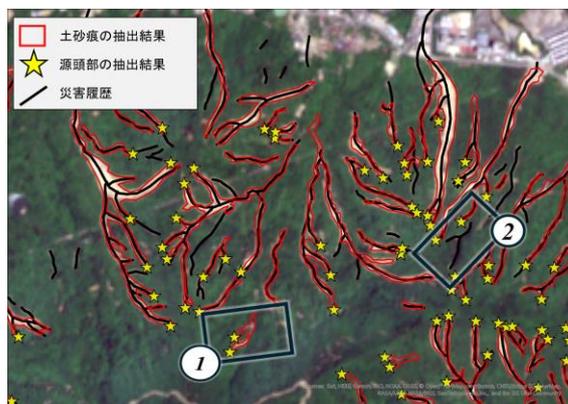
図-3 NDVI に基づく土砂流下痕の抽出結果の一例

土砂流下痕および源頭部の抽出結果を豪雨直後の衛星画像と共に図-3 に示す。豪雨直後の衛星画像と比較すると、土砂流下痕を概ね捉えることができている。図-3 の①に示すように災害履歴では抽出さ

れていなかった土砂流下痕を本手法によって抽出することができている。これにより、災害履歴では2390箇所であったのに対し、本検討では3697箇所の土砂流下痕を抽出することができ、55%多く抽出することができた。また、図-3の②のように災害履歴では抽出されているが、本手法で抽出できなかった箇所があった。この領域のNDVIの差分値を確認すると、0.15付近をとっており、閾値である0.2を僅かに下回っていたためである。このような地点を抽出するためには、NDVIの閾値を下げるのが考えられるが、2.1でも述べたように閾値を下げると流下痕以外の箇所の誤検出が多くなる。今後は、土地利用や地形条件に応じた設定など、閾値の選定方法に工夫が必要である。

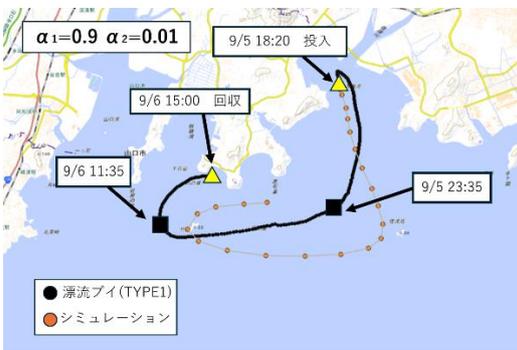
図-7 計算結果 (TYPE1  $\alpha_1=0.9$ ,  $\alpha_2=0.01$ )

パラメータ  $\alpha_1$ ,  $\alpha_2$  を種々変えて、漂流ブイの移動計算を行った。図-7 と図-8 は 9 月 5 日 18:20 に投入された TYPE1 の実測軌跡とシミュレーション結果である。それぞれ  $\alpha_1=0.9$ ,  $\alpha_2=0.01$  および  $\alpha_1=0.9$ ,  $\alpha_2=0.05$  の組み合わせである。漂流ブイは投入後、南へ移動しその後潮汐の影響で西へ移動する。やがて北へ移動して 9 月 6 日 15:00 に回収されている。図-7 のシミュレーション結果は概ねその挙動をとらえているが沖側への移動と到着位置が東にずれている。図-8 も同様のシミュレーション結果であるが、 $\alpha_2$  の値が図-7 の場合よりも大きいため風の影響でより沖側に移動している。

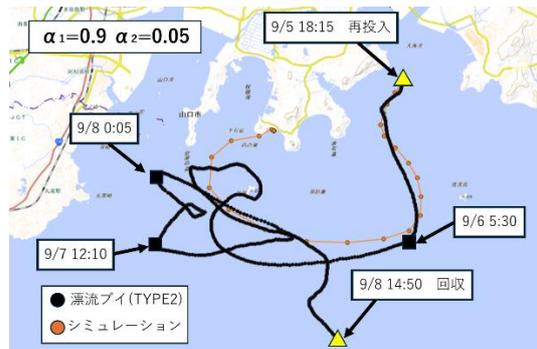
図-10 計算結果 (TYPE2  $\alpha_1=0.9$ ,  $\alpha_2=0.05$ )

に回収されている。図-9 のシミュレーション結果も、南下してやがて西進し、東西に向きを変える。ただし、実測のように南側への移動はない。図-10 のシミュレーション結果は投入から9月6日5:30までの軌跡を良く再現している。風に影響を上手く取り込んでいるためと思われる。しかしながら西進後は、陸地に着岸し計算を進めることができなかった。

図-9 と図-10 は 9 月 5 日 18:15 に投入された TYPE2 の実測軌跡とシミュレーション結果である。それぞれ  $\alpha_1=0.9$ ,  $\alpha_2=0.01$  および  $\alpha_1=0.9$ ,  $\alpha_2=0.05$  の組み合わせである。漂流ブイは投入後、南へ移動しその後潮汐の影響で西へ移動する。東西方向に向きを変えながら最終的に沖へ移動して 9 月 8 日 14:50

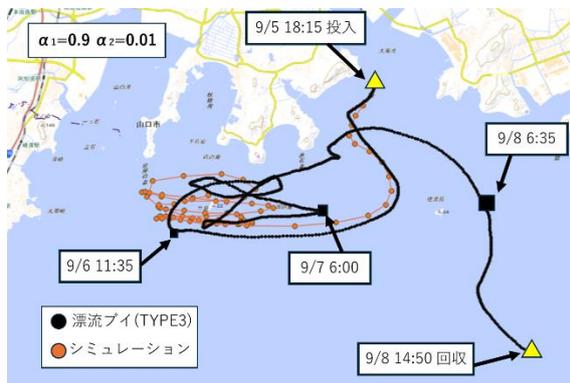
図-11 計算結果 (TYPE3  $\alpha_1=0.9$ ,  $\alpha_2=0.01$ )

図-9 と図-10 は9月5日18:15に投入されたTYPE3の実測軌跡とシミュレーション結果である。それぞれ $\alpha_1=0.9$ ,  $\alpha_2=0.01$  および $\alpha_1=0.9$ ,  $\alpha_2=0.05$  の組み合わせである。漂流ブイの挙動は、図-9, 10のTYPE2と同様、投入後は南下し、その後西進して東西に移動する、最終的には風の影響でさらに南下する。図-11のシミュレーション結果は投入から西進するところまでは実測軌跡と良く一致している。しかしながら、その後は東西に移動するだけで南下はしない。図-12のシミュレーション結果は図-10と同様で、南下して西進ところまでは定性的に実測軌跡と一致するが、そのまま陸地に着岸する。

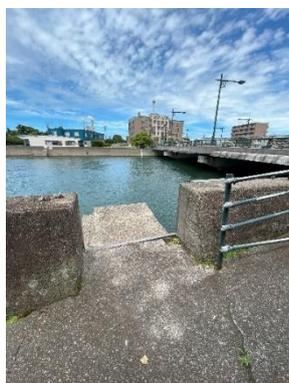
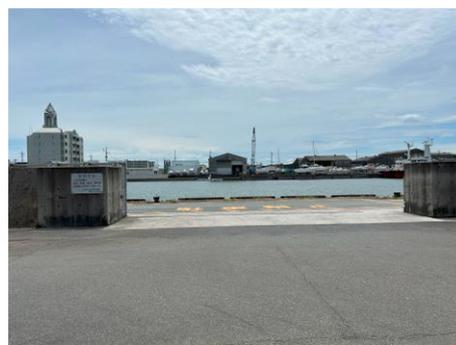
図 1 陸閘の例

陸閘とは、河川や海岸の堤防を切って設けられた開口部を閉じるための可動式の門扉であり、その門扉は洪水、津波又は高潮の際に閉鎖され、堤防などの役割を果たす。陸閘には、門扉を人力や動力で閉鎖する方式や、せき板等の資材をはめ込む方式など様々な構造や規模のものがある。陸閘があることによって、人や車両は堤防などを乗り越えることなく河川や港湾施設などを行き来することができ、洪水時等には閉鎖することで安全性が確保されることになる。

(a) 人の通行のために設置された陸閘

(b) 道路を横断して設置された陸閘
