令和6年能登半島地震による 土構造物の被害事例とその考察

藤本 哲生¹⁾・鈴木 素之²⁾・河内 義文³⁾・酒井 直樹⁴⁾

¹⁾大阪工業大学, ²⁾山口大学大学院, ³⁾ケイズラブ, ⁴⁾防災科学技術研究所

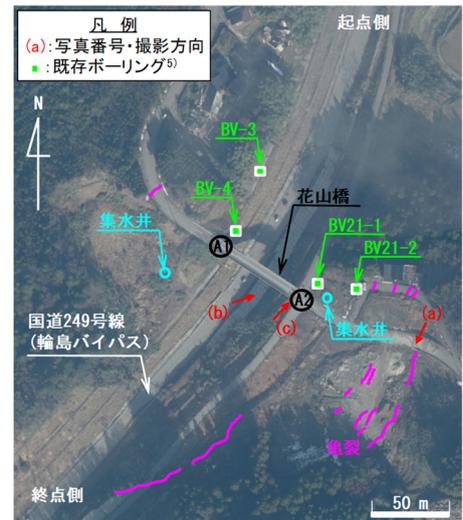
図2 現地概況図(切土のり面1)⁴⁾に加筆

図2に示すように、当該切土のり面は国道249号輪島バイパス(2009年12月供用開始)の本線に面し、上り線側、下り線側ともにのり面勾配は1:1程度、のり高の最大は18m程度であり、のり面内に跨道橋である花山橋(鋼橋)の橋台を有している。既存ボーリング柱状図⁵⁾によると、当該地の地質は表層から深部まで泥岩が分布しており、その硬さは上り線側ではGL-20mまでN値<20、下り線側ではGL-30~36mでN値34~58となるものの、その他はN値<30の軟質な岩盤である。当該切土のり面は、供用開始時には上り線側、下り線側ともに5段のグラウンドアンカー(受圧板:スクエアタイプ)が施工されていたが、下り線側は供用後の2015年7月頃に5段のグラウンドアンカーおよびコンクリート製砕工(厚さ60cm)、水抜きボーリングが追加されている。また、施工時期は不明であるものの、供用後の2014年11月には下り線側の切土のり面の背後地盤に集水井が設置されている。なお、当該切土のり面では、建設中の2007年3月25日に発生した平成19年(2007年)能登半島地震により花山橋周辺において斜面崩壊が発生したことから、花山橋の支承の取り換えや桁端部の切断が行

写真1に、被害状況写真を示す。なお、写真撮影位置および方向は図2を参照されたい。当該切土のり面は上り線側および下り線側ともに背後斜面からすべり破壊を生じ、前面側へ孕み出している。その規模については下り線側の方が上り線側よりも大きく、下り線側のすべりの頭端部は切土のり肩から80m程度背面側の位置、すべりの末端部は切土のり尻付近であることから大きな地すべりブロックが滑動したと推察される。また、これらから推定されるすべり面の角度は10°前後であり、低角度のすべりであることが推察される。このすべり破壊に伴い、下り線側の切土のり面に施工された当初および追加のグラウンドアンカーは両者ともにテンドンの破断によると思われる前面側への飛び出しが多くみられる。なお、調査時には応急的な安定性向上のため、幅7m程度、高さ3mの押え盛土が設置されていた。ここで、当該切土のり面のグラウンドアンカーの仕様は不明であるものの、飛び出したPC鋼より線の直径(約30mm)から推定される摩擦型アンカーとしての常時の許容荷重は約430kN/本であることから非常に大きな抑止力を期待していたことが伺える。しかし、当該地から北西約1.1kmに位置する地震計(K-NET 輪島)における観測地震動の三成分合成値が1,632Gal⁷⁾と大きな加速度であったこと、前述したように滑動した地すべりブロックが大規模であったことから、軟質な岩盤に定着を取ったグラウンドアンカーでは地震時の滑動力を抑止することが困難になった可能性が示唆される。なお、当該切土のり面の前面側への孕み出しにより花山橋のA1, A2橋台がともに転倒し、ゴム支承が全て破断するとともに橋台が鋼製主桁と衝突して下フランジに座屈がみられる。これに伴い、鋼製主桁がすべりに抵抗するストラットのような状態となっていることから、復旧工事の際には鋼製主桁と橋台との縁切り前に鋼製主桁に作用する圧縮応力などの状態を確認するとともに、すべりの再滑動防止のために必要に応じて押え盛土を追加するなどの対応が必要である。

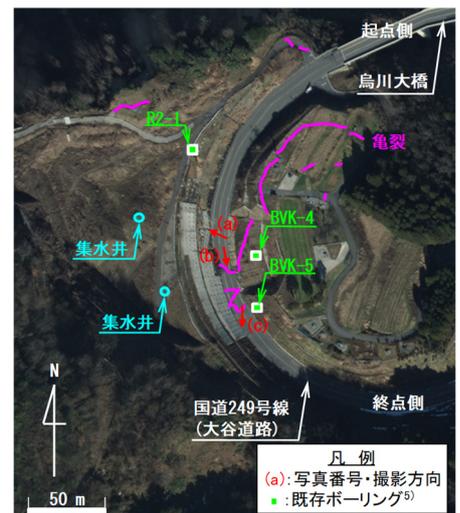
図3 現地概況図(切土のり面2)⁴⁾に加筆

図3に示すように、当該切土のり面は国道249号大谷道路(2014年4月供用開始)の本線に面し、上り線側、下り線側ともにのり面勾配は1:1程度、のり高の最大は25m程度である。既存ボーリング柱状図⁵⁾によると、当該地の地質は表層から深部まで泥質凝灰岩が分布しており、その硬さは孔底のGL-23mまでN値58~127(平均N値97)であることから軟質な岩盤である。当該地では2005年度から2008年度までの試験切土の際に上り線側において地すべりが発生したため、2010年度に対策工(砕工およびグラウンドアンカー、集水井、押え盛土)が実施されたが、その後の本線切土後に新たに追従すべりが発生したため2011年度に押え盛土および頭部排土を行い、地すべりを一時的に止めて2012年度に再度対策工の検討がなされた⁸⁾。その結果、当初より

写真2に、被害状況写真を示す。なお、写真撮影位置および方向は図3を参照されたい。当該地では上り線側の切土のり面がすべり破壊を生じ、道路面において前面側へ4m程度の孕み出しがみられる。また、このすべり破壊に伴い、当初および増打ちされた枠工の崩壊、グラウンドアンカーのテンドンの破断によると思われる前面側への飛び出しが多くみられる。ここで、前述したグラウンドアンカー(増打ち分)については、施工時の課題として軟質な泥質凝灰岩への確実な定着が挙げられており、周面摩擦力不足を解消するために削孔径のランクアップがなされている⁸⁾。また、当該地から北西約0.4kmに位置する地震計(K-NET 大谷)における観測地震動の三成分合成値が1,469 Gal⁷⁾と大きな加速度であったことから、前述した輪島市杉平町の切土のり面1と同様に、軟質な岩盤に定着を取ったグラウンドアンカーでは地震時の滑動力を抑止することが困難になった可能性が示唆される。したがって、切土のり面の安定性評価時にどのように地震力を考慮するのが今後の課題であると考えられる。

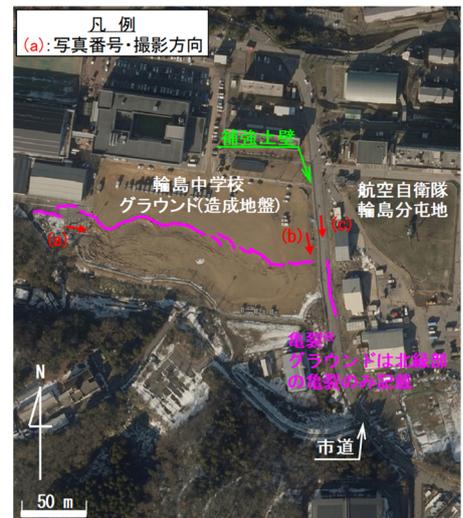
図4 現地概況図(補強土壁)4)に加筆

図4に示すように、当該補強土壁は前面に輪島中学校、背面に航空自衛隊輪島分屯地が位置しており、天端が市道として利用されている壁高8m程度の直壁である。当該補強土壁の施工時期は不明であるものの、空中写真の変遷⁹⁾から市道が現在の線形となったのは1991年前後であるため、その際に施工されたと推察される。

写真3に、被害状況写真を示す。なお、写真撮影位置および方向は図4を参照されたい。当該地では、壁体前面の輪島中学校グラウンド(造成地盤、GL-2.0mの攪乱試料の物理特性：土粒子密度 $\rho_s=2.59\text{ g/cm}^3$ 、砂分含有率98%、最大粒径 $D_{\max}=9.5\text{ mm}$ 、均等係数 $U_c=2.2$ 、土質分類：砂(S))において側方流動が発生し、南西方向へ大きく変形している。その影響により、側方流動の発生境界付近に位置する補強土壁が前面側へ孕み出し、背面地盤が沈下している。なお、グラウンド(造成地盤)は標高約40m程度の段丘面上に位置しており、現時点で切盛境界や側方流動の発生原因は不明である。当該地の被害事例のように沖積平野以外の高地において補強土壁を計画する際、その基礎地盤の評価においてどのように側方流動の発生を予測するかが今後の課題であると考えられる。

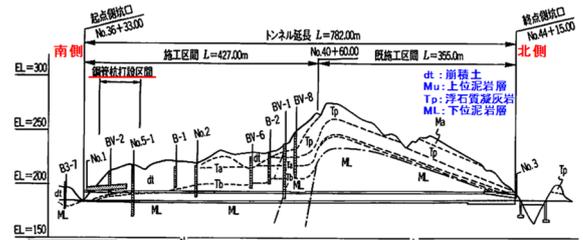
図5 大谷トンネルの地質断面図¹⁰⁾に加筆

大谷トンネル(1997年12月竣工)は、国道249号の大谷峠下に建設されたNATM工法による山岳トンネルであり、延長782m、高さ4.7m、全幅員9.75mである。図5に示すように、当該トンネル周辺の基礎盤岩には新第三紀中新世の泥岩、その上位に崩積土が分布しており、南側坑口付近に泥岩と崩積土との

境界をすべり面とする地すべりブロックが確認されたため、トンネル掘削前に地すべり対策工としてトンネル西側にアンカー付鋼管杭工(口径 508 mm, 肉厚 20 mm, 24 本)が施工されたほか、トンネル掘削時には上半の支持力不足対策としてウィングリブ付き鋼製支保工、湧水対策として排水ボーリング、切羽・天端の安定対策として注入式フォアボーリングが適用されている¹⁰⁾。

写真4に、被害状況写真を示す。当該トンネルでは南側坑口から5スパン目以北の数スパンにおいて、覆工コンクリート(厚さ 300 mm)に亀裂や崩落がみられる。なお、覆工コンクリートや防水シートの変形状況からアーチ部に西側から力が作用したことが伺える。また、コンクリート舗装については南側坑口から5スパン目と6スパン目間の継目に変状がみられ、6スパン目が5スパン目に対して北西側へ変形(北側へ0.6m程度、西側へ0.6m程度)し、ダウエルバーの引き抜けや舗装下部の陥没(0.8m程度)がみられる。これらの覆工コンクリートやコンクリート舗装の被害の発生箇所は、前述した地すべり対策工の施工区間と概ね一致していることから地震により地すべりブロックが再滑動した可能性が示唆される。なお、覆工コンクリートとコンクリート舗装の変形の向きが異なる(逆方向)ことから、複数の地すべりブロックが関係している可能性がある。
